福島第一原子力発電所現地確認報告書

H3タンクエリア

H3タンクエリア溶接型タンク設置工事完了後の状況

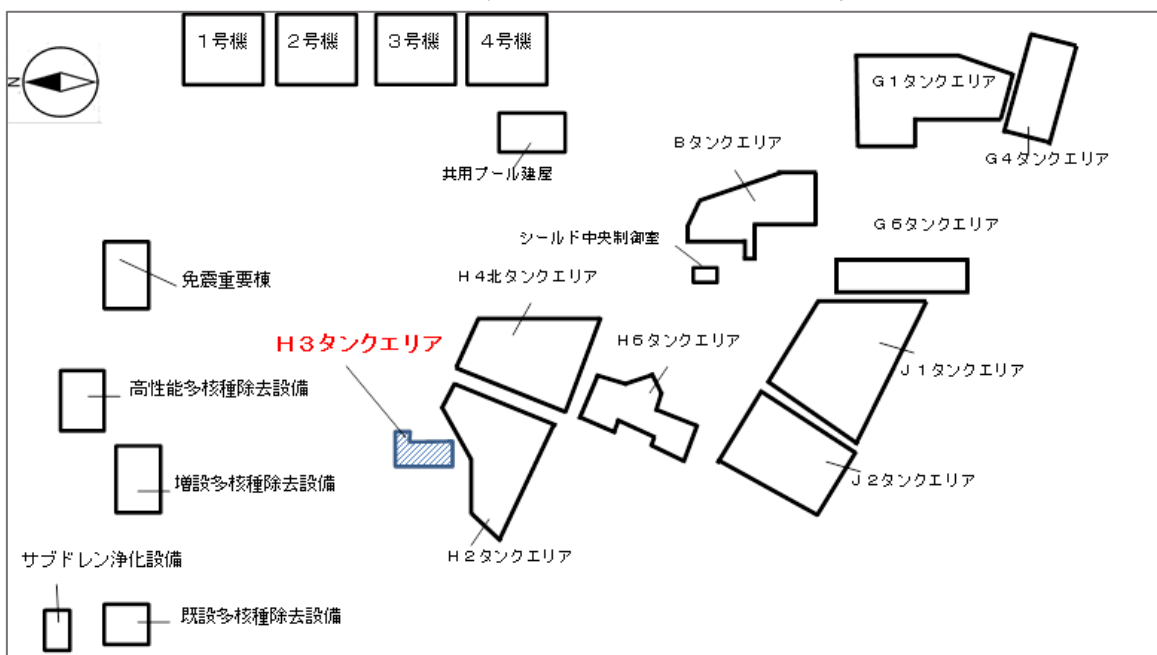
図1 H3タンクエリア概略図

- ・前回確認時に据え付けられた状態であったタンク3基が、今回確認時は塗装、配管接続等含め完了し、当該エリアの全てのタンク10基の設置が完了していた。(前回確認：[平成30年12月13日](#)) (図1、写真1)
- ・エリア全周に渡り、コンクリート製の内堰が完成しており、防水塗装も全面に塗布されていた。なお、外堰については以前から設置されていた土堰堤である。(写真2)
- ・既設多核種除去設備及び増設多核種除去設備からの処理済水移送配管が計画どおりに接続されていることを確認した。(写真3)
- ・当該エリアでは雨水カバー設置工事が進捗中であった。(写真4)

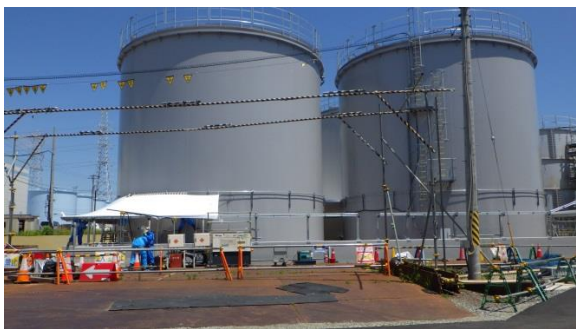
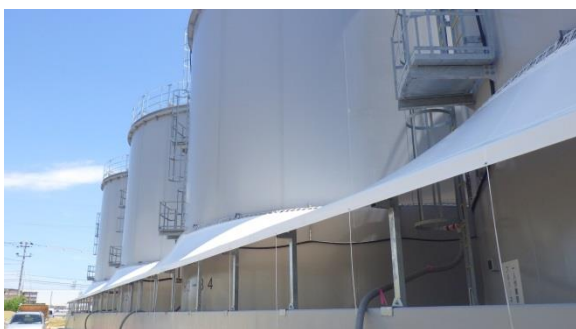
(写真1-1)
H3タンクエリア南側から
撮影

(写真1-2)
H3タンクエリア南西側から
撮影
