福島第一原子力発電所現地確認報告書

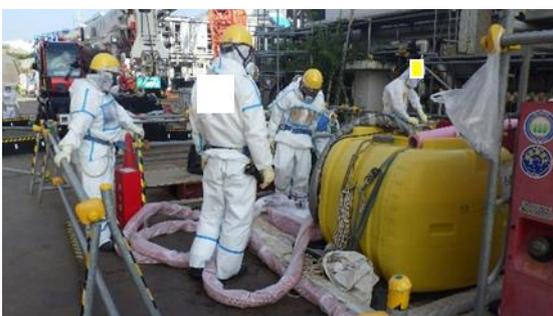
（写真1）
移送準備中の様子

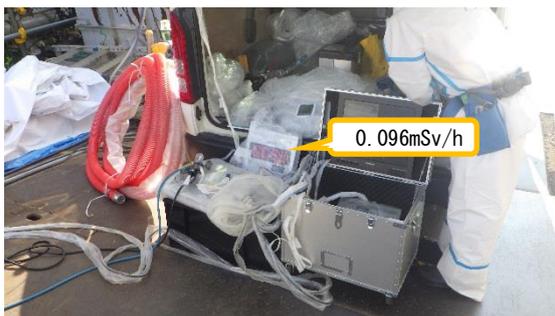
(写真 4 - 1)
移送前の 2 号機タービン建屋接続部
の空間線量率

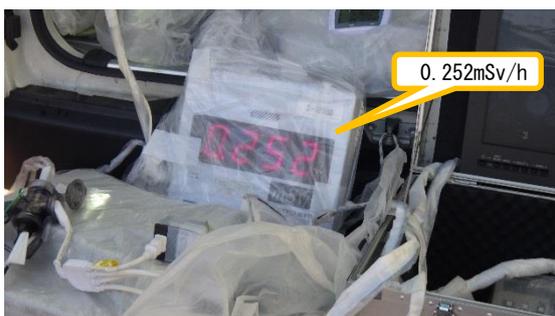
(写真 4 - 2)
移送中の 2 号機タービン建屋接続部
の空間線量率
