福島第一原子力発電所現地確認報告書

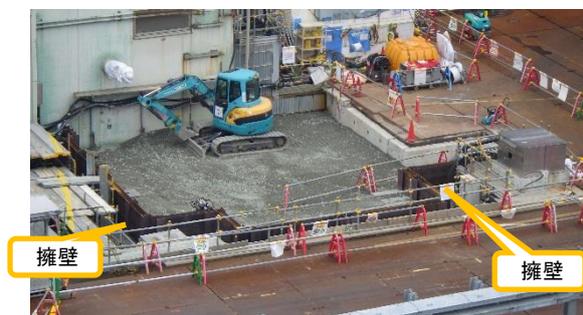
（写真1－1）
1/2号機開閉所前から撮影

- 1 確認日
令和元年 6 月 28 日（金）
- 2 確認箇所
1/2号機排気筒付近（1/2号機開閉所前及び同排気筒付近において確認）
- 3 確認項目
1/2号機排気筒解体工事における路盤整備工事等の状況
- 4 確認結果の概要
前回（6月10日）に引き続き、クレーンを1/2号機排気筒に近づけるための路盤整備工事等の状況を確認した。
 - ・路盤整備場所の周囲には擁壁が設置され、砕石が投入されており、工事が進捗していた。（写真1）
 - ・クレーンが移動した場合に干渉するサブドレンピット No. 208 には、まだ措置は講じられていなかった。（写真2）
