## 福島第一原子力発電所現地確認報告書

令和元年 7月 9日 (火)

H9タンクエリア

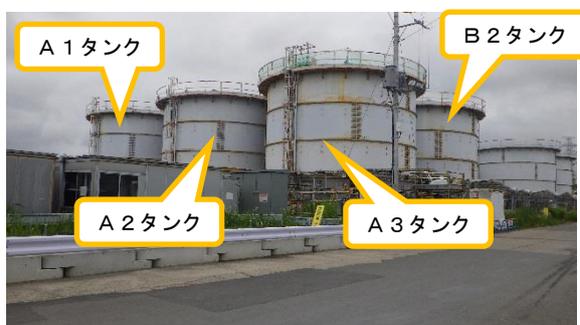
(写真1)

H9タンクエリアの状況

(エリア北東側から撮影)

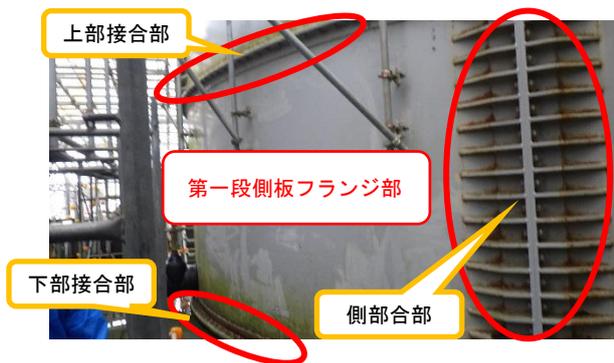
(写真 2)  
第一段側板フランジ部の状況

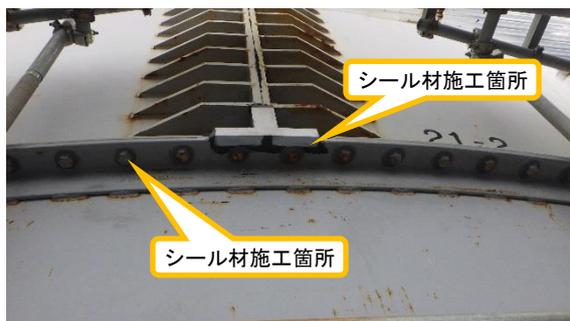
- ・フランジ型タンクの漏えいリスク低減対策として、第一段(タンク最下段)のフランジ部(写真2)に防水材料を施工することになっており、いずれのタンクも、確認した範囲ではシール材の施工に漏えいにつながるような劣化は確認されなかった。(写真3)
- ・タンクの側板や底部の表面に塗装の剥離や錆の発生が見られたが、目視した範囲では漏えいの痕跡や漏えいにつながるような劣化は確認されなかった。(写真4)
- ・なお、当該タンクエリアで貯留されているRO処理水(淡水)は、Dタンクエリアの溶接タンクに移送されることになっており、現在、Dタンクエリアにおいて移送のための準備作業が行われている。

(写真 3 - 1)  
第一段側板フランジのシール材施工の状況① (B1タンク 上部接合部の例)

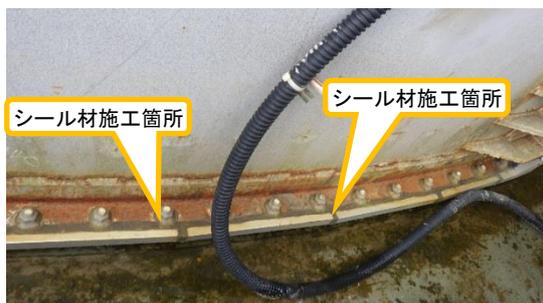
(写真 3 - 2)  
第一段側板フランジのシール材施工の状況② (B1タンク 下部接合部の例)

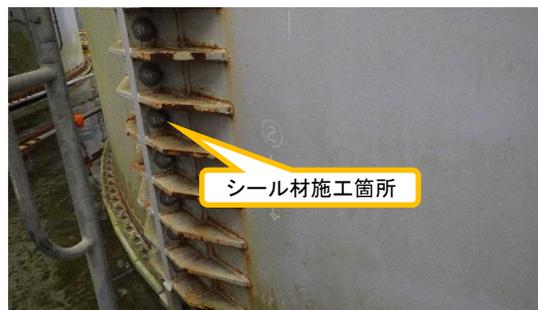
(写真 3 - 3)  
第一段側板フランジのシール材施工の状況③  
(B1タンク 側部接合部の例)

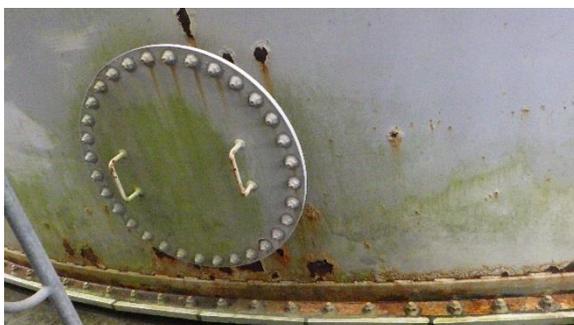
(写真 4)  
タンク側板及び底部の表面の状況  
(A 2 タンクの例)

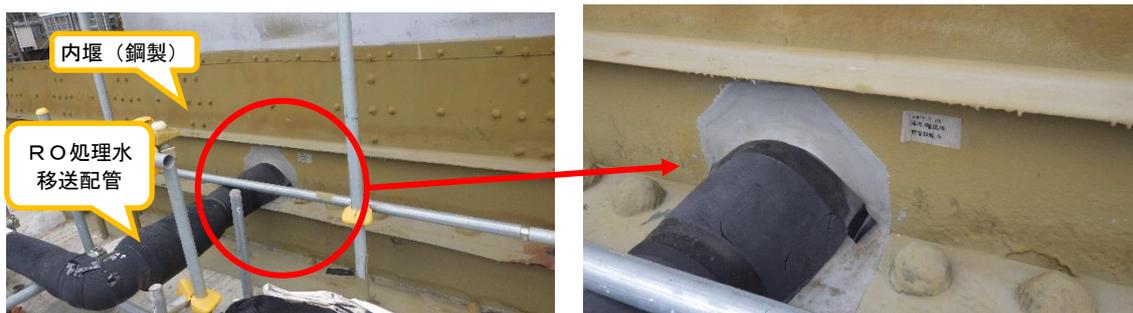
- ・当該エリアには鋼製の内堰をRO処理水移送配管が貫通している箇所が2箇所あったが、貫通部の止水性に不具合は認められなかった。

なお、東京電力によると、いずれの貫通部も今年5月の定例点検で漏えいがないことを確認しているとのことであった。

(写真5) 配管内堰貫通箇所の状況 (A1タンクRO処理水移送配管の例)
