福島第一原子力発電所現地確認報告書

令和元年7月11日（木）

H9西タンクエリア

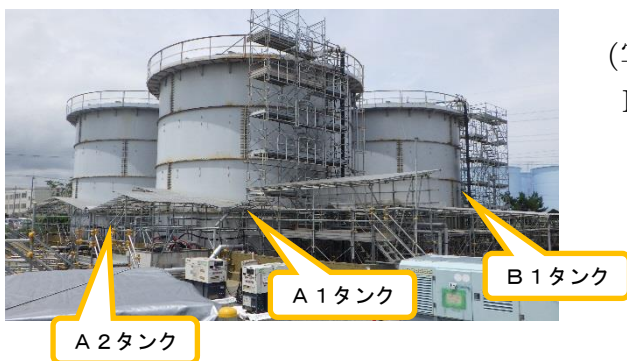
(写真1)

H9西タンクエリアの状況

(南東側から撮影)

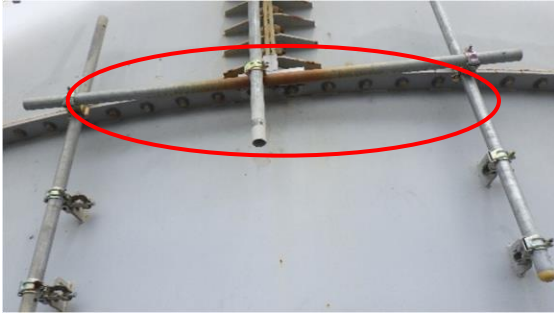
- ・エリアには7基のタンクが設置されており、これまでと同様、タンクの側板や底部の表面に塗装の剥離や錆の発生が見られたが、目視した範囲では漏えいの痕跡や漏えいにつながるような劣化は確認されなかった。(写真2)
- ・タンクの連結配管にも特に異常は確認されなかった。(写真3)

(写真 2 - 1)
第一段側板フランジのシール材施工
状況①(A 2 タンクの例)

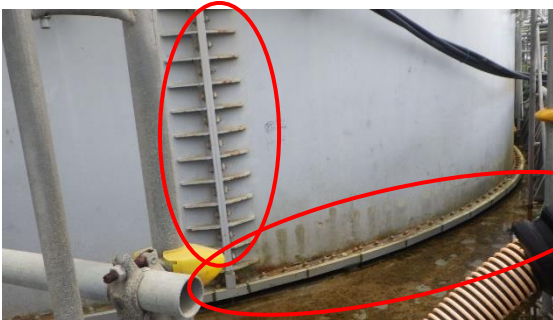
(写真 2 - 2)
第一段側板フランジのシール材施工
状況②(A 2 タンクの例)

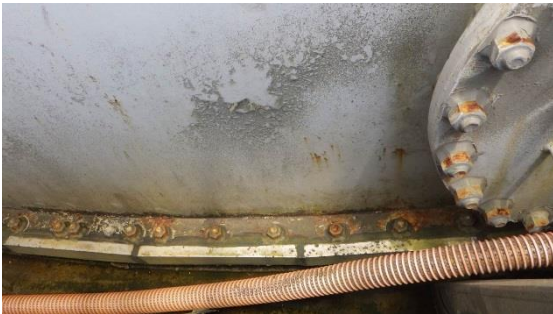
(写真 2 - 3)
タンク側板及び底部の表面の状況
(A 1 タンクの例)

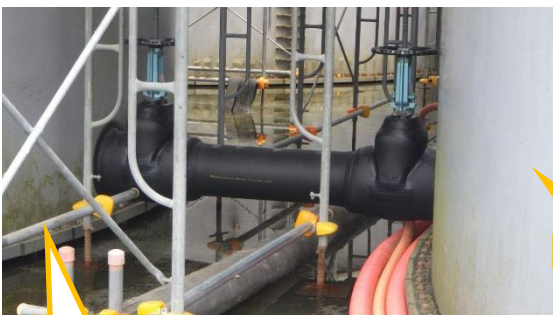
(写真 3)
連結配管の例

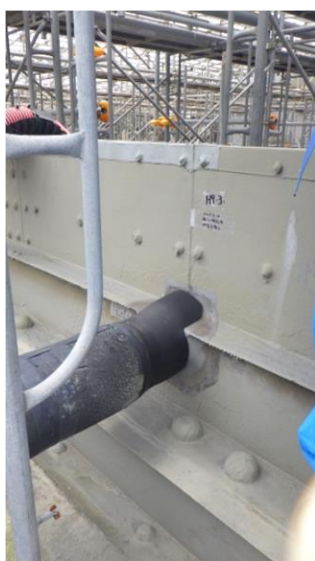
(写真4-1)

- ・当該エリアには鋼製の内堰をRO処理水移送配管が貫通している箇所が十数箇所あったが、貫通部の止水性に不具合は認められなかった。

なお、東京電力によると、いずれの貫通部も今年5月の定例点検で漏えいがないことを確認している。

貫通部の例(エリア北側の貫通部を内堰の外側から撮影)

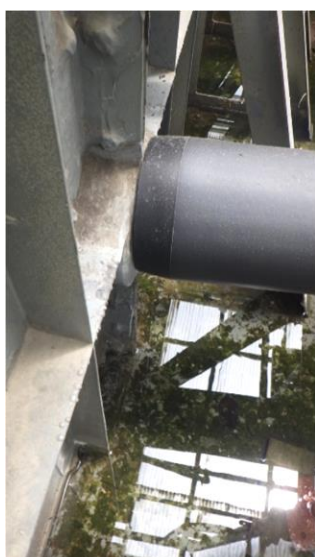
(写真4-2)

同上(エリア北側の貫通部を内堰の内側から撮影)
