## 福島第一原子力発電所現地確認報告書

- 1 確認日  
令和元年 8 月 9 日（金）
- 2 確認箇所  
H 6（Ⅱ）タンクエリア（旧H 6、旧H 6北）
- 3 確認項目  
H 6（Ⅱ）タンクエリア設置工事の状況

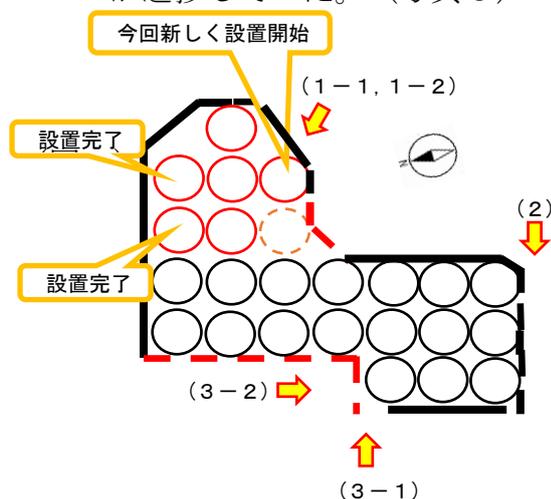
（図 1）H 6（Ⅱ）  
タンクエリア配置図

- 前回（7月1日）に引き続き、設置工事の進捗状況を確認した。
- ・北東側では、前回 5 基のタンクが設置若しくは設置中であることを確認しており、今回は加えて 1 基のタンクの設置工事が開始されていることを確認した。また、それら 6 基のタンクうち北側の 2 基の設置が完了していた。（図 1）（写真 1）
  - ・前回確認時に未設置であった南側の内堰については、設置が完了していた。（写真 2）
  - ・同様に、前回確認時に未設置であった北西側の内堰については、設置工事が進捗していた。（写真 3）

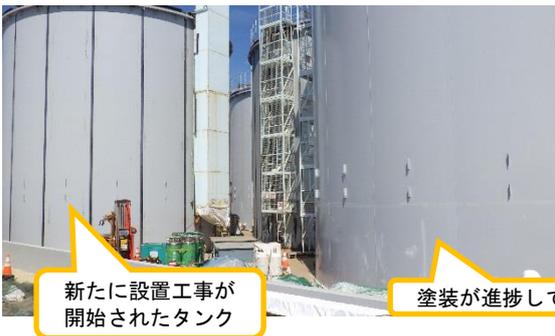
(写真1-2)  
今回撮影(8月9日)

新たに設置工事が  
開始されたタンク

塗装が進捗していた

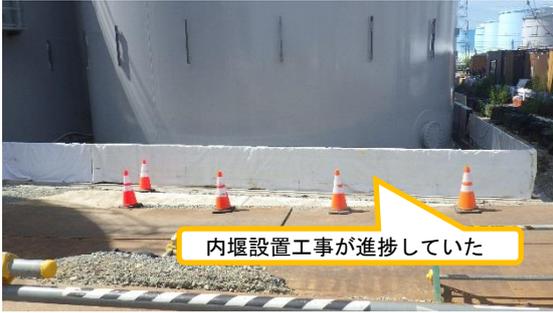
(写真3-2)  
今回撮影(8月9日)  
写真3-1赤丸部分で内堰設置工事が進捗していた
