福島第一原子力発電所現地確認報告書

- 1 確認日
令和元年 8月20日 (火)
- 2 確認箇所
8.5m盤 (2, 3号機タービン建屋東側)
- 3 確認項目
海水配管トレンチ内滞留水浄化設備撤去作業の状況

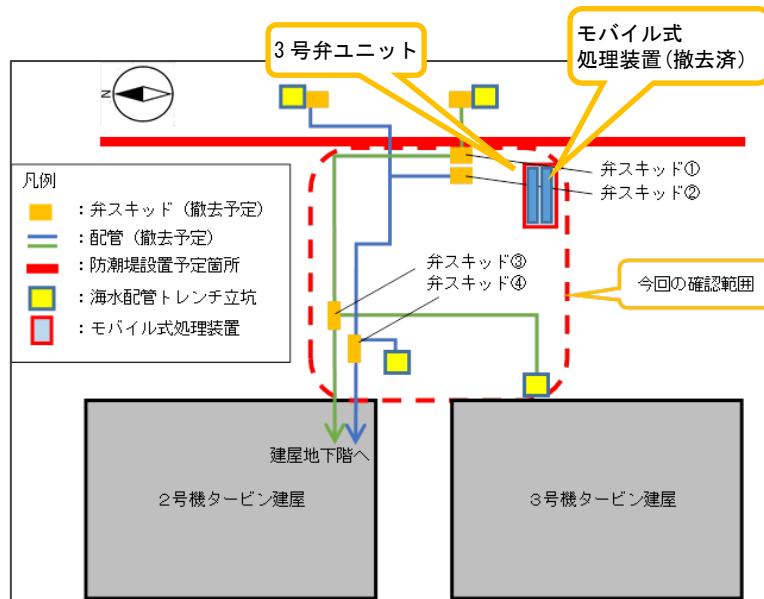
(図2) 海水配管トレンチ内滞留水浄化設備撤去範囲概略図

防潮堤設置工事に干渉し、現在は使用されていない海水配管トレンチ内滞留水浄化設備の撤去作業(図2)が行われていることから、現状を確認した。

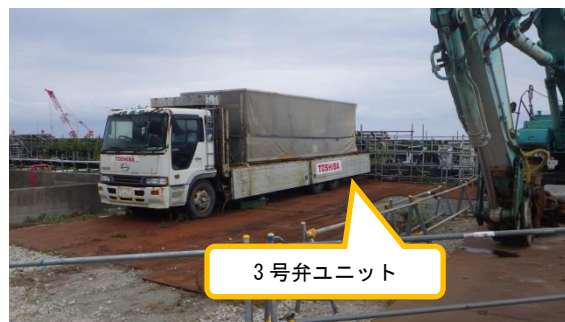
(写真1-2)
今回 (令和元年8月20日撮影)

- ・海水配管トレンチ内滞留水浄化に用いていたモバイル式処理装置を積載したトラックは撤去されていたが、3号弁ユニットを積載したトラックは撤去されていなかった。(写真1)
- ・海水配管トレンチ内滞留水浄化設備の配管や弁スキッドの撤去は未着手であった。(写真2)

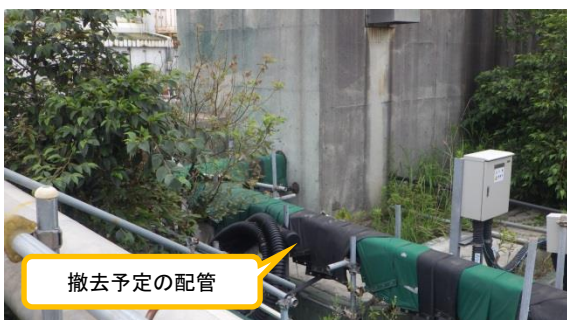
(写真2-1)
撤去予定の配管の一例

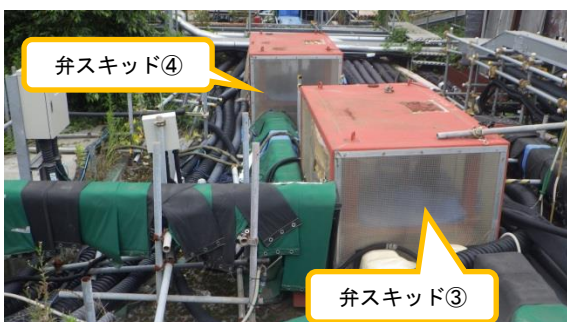
(写真2-2)
撤去予定の弁スキッド
