## 福島第一原子力発電所現地確認報告書

固体廃棄物貯蔵庫第 6～8 棟

固体廃棄物貯蔵庫第 6～8 棟における結露水発生防止対策の状況

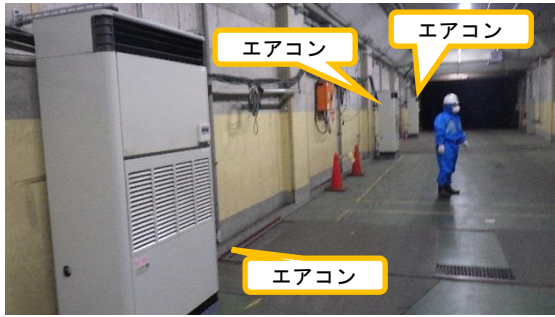
- ・固体廃棄物貯蔵庫第 6～8 棟の通路には前回確認時 ([平成 30 年 9 月 19 日](#)) には設置されていなかった合計 6 台 (第 6 棟：4 台、第 7 棟：1 台、第 8 棟：1 台) のエアコンが新たに設置されており、結露水発生防止対策が取られていた。(写真 1)
- ・第 7 棟と第 8 棟の間には、天井部分に雨よけカバーが設置され雨漏れがドラム缶に導かれるようになっており、対策が取られていた。(写真 2)
- ・当該貯蔵庫の湿度は 43% であった。(写真 3)
- ・確認した範囲では、廃棄物の保管容器、壁面及び側溝等には結露水は見られず、保管容器の腐食も見られなかった。(写真 4)

(写真1-1)  
第6棟入り口から撮影  
3台のエアコンが確認できる

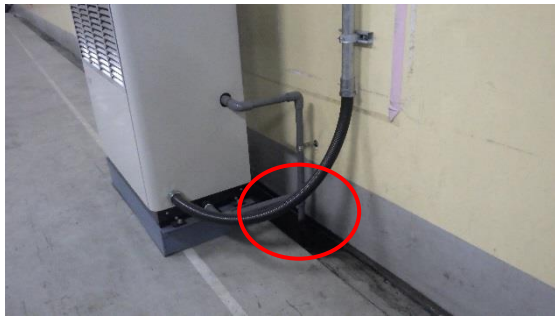
(写真1-2)  
凝縮水がエアコンから排水されている  
(赤丸部分)

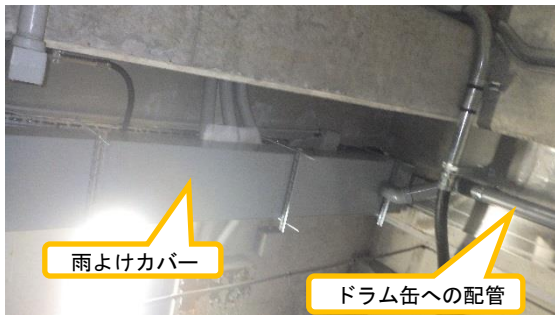
(写真2-1)  
天井部分の亀裂からの雨水流入対策のため、雨よけカバーを設置し(写真2-2)の雨漏れ受けドラム缶に雨水を貯蔵するようになっている

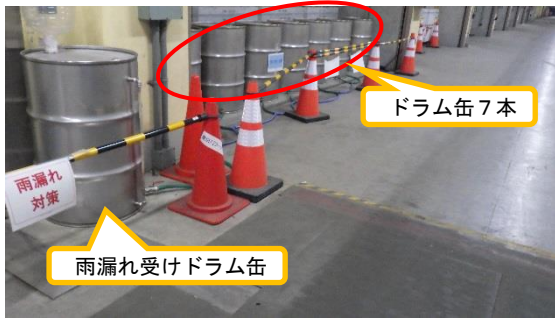
(写真2-3)

写真2-1のドラム缶で雨漏れを受け、ホースで7本のドラム缶に分配して貯蔵される

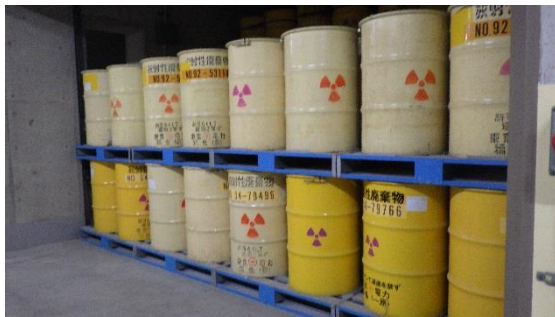
(写真4-1)

廃棄物の保管状況の一例  
結露水は見られなかった

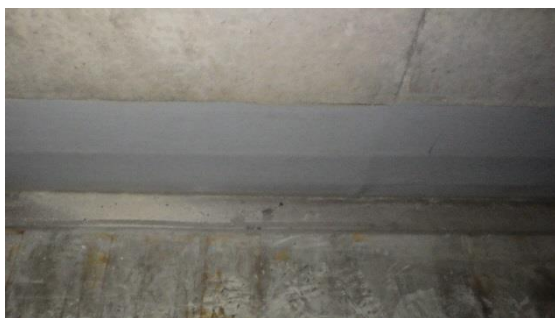
(写真4-2)

廃棄物貯蔵庫内の側溝の一例  
結露水は見られなかった
