## 福島第一原子力発電所現地確認報告書

令和2年7月7日（火）

No. 3、4重油タンク解体状況並びにNo. 2危険物屋外貯蔵所の現況

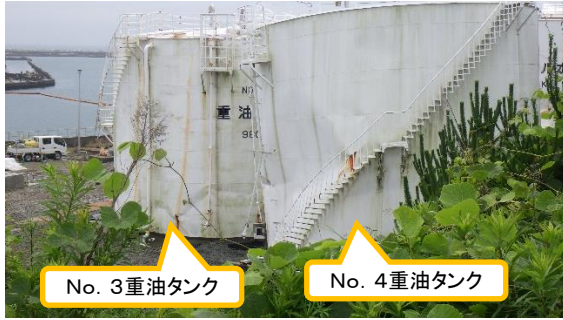
(写真1-1)

- ・ No. 3、4重油タンク本体の解体は実施されておらず、周辺設備の撤去作業が行われていた。（写真1）
- ・ No. 2危険物屋外貯蔵所ではコンクリート基礎上に重油等を収納したタンクコンテナが2段積みで保管されており、確認した範囲でタンクコンテナに著しい錆等は見られず、重油等が漏えいした形跡も認められなかった。（写真2）

No. 3、4重油タンクの概観

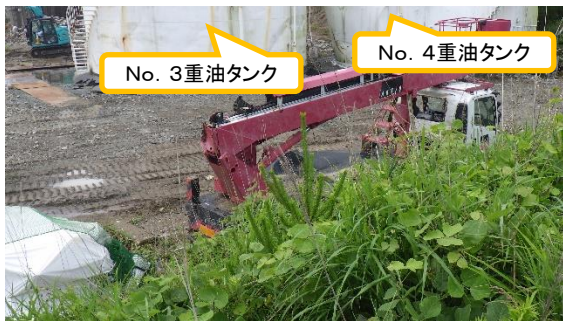
(写真1-2)

No. 3、4重油タンク周囲の状況

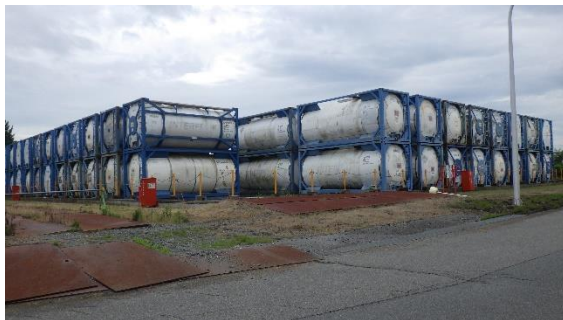
(写真2-1)

No. 2危険物屋外貯蔵所の概観①  
(北西側から撮影)

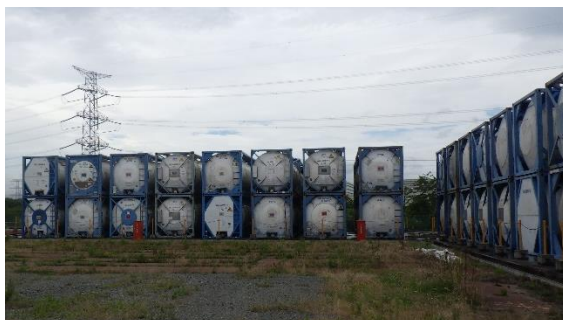
(写真2-2)

No. 2危険物屋外貯蔵所の概観②  
(南東側から撮影)
