福島第一原子力発電所現地確認報告書

固体廃棄物貯蔵庫第 9 棟

固体廃棄物貯蔵庫第 9 棟における廃棄物の保管状況

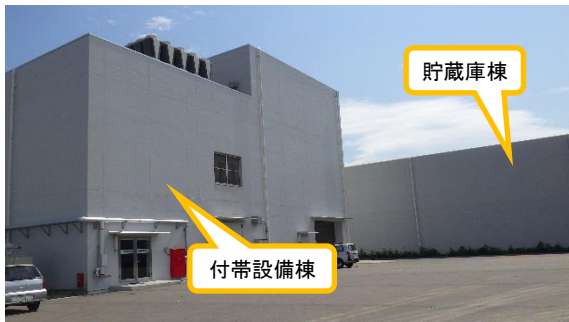
（写真 1）

固体廃棄物貯蔵庫第 9 棟外観
（北西側から撮影）

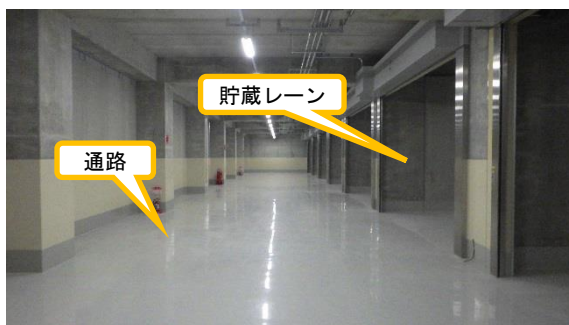
（写真 2 - 1）

- ・固体廃棄物貯蔵庫第 9 棟は、固体廃棄物貯蔵庫第 8 棟の西側に隣接した鉄筋コンクリート造りの地上 2 階、地下 2 階の建物であり（写真 1）、地上階には低線量のガレキ類を地下階には高線量のガレキ類を容器に収納して保管する計画になっている。
- ・前回確認時には地上 1 階にのみガレキ類が搬入されていたが、地上 2 階を除き地下 1 階及び地下 2 階にもガレキ類が搬入されていた。（写真 2）
- ・ガレキ類を収納したコンテナは整然と保管されており、確認した範囲では、コンテナの破損やコンテナ表面の結露水発生などは見られなかった。

貯蔵庫の状況①（地下 2 階の例）

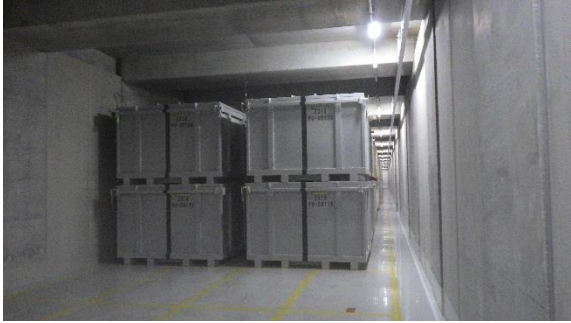
(写真 2 - 2)
貯蔵庫の状況②
(地下 1 階の貯蔵レーンでの保管
状況の例)

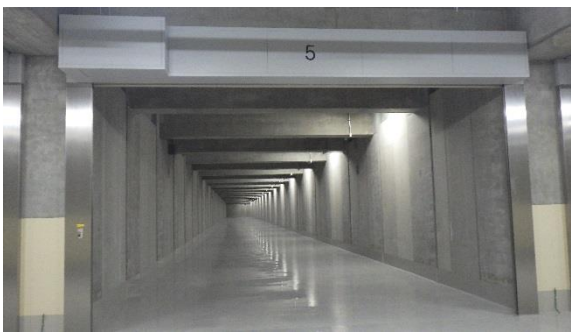
(写真 2 - 3)
貯蔵庫の状況③
(地上 2 階の未搬入貯蔵レーンの
例)
