## 福島第一原子力発電所現地確認報告書

令和元年 9 月 12 日（木）

- ・ 1 / 2 号機共用排気筒
- ・ T.P. 8.5m 盤（1～4 号機タービン建屋東側）

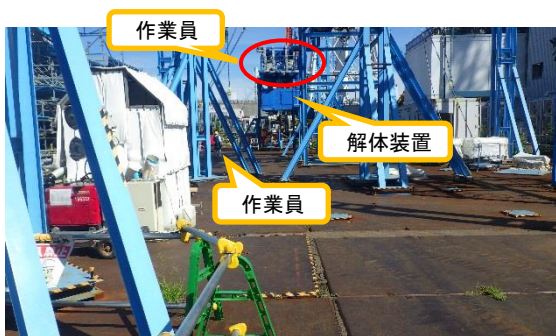
(写真 1)

- ・ 現場確認時には、作業員数名が解体装置の点検を行っていた。（写真 1、写真 2）

作業員数名が解体装置の付近で点検を行っていた

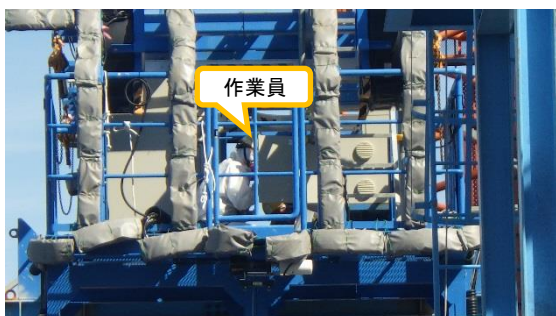
(写真 2)

写真 1 赤丸部分拡大

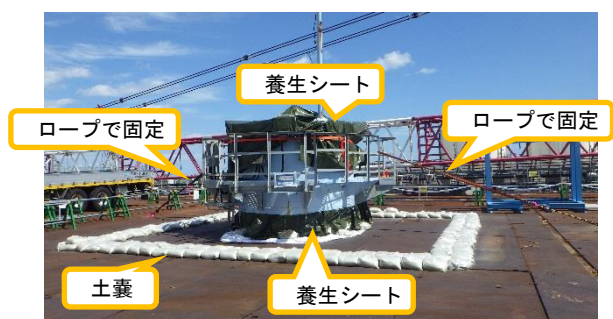
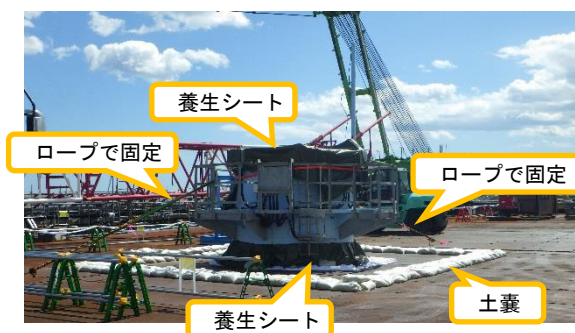
- ・頂部ブロックは小割ヤード内で、土嚢で区画されシートで養生された状態で保管されていた。また、頂部ブロックは転倒防止のためロープで固定されていた。(写真3)
- ・頂部ブロック周辺の空間線量率は頂部ブロックから1m地点で0.03mSv/h以下と表示されていた。(写真4)

(写真3-1)  
西側から撮影

(写真3-2)  
北西側から撮影

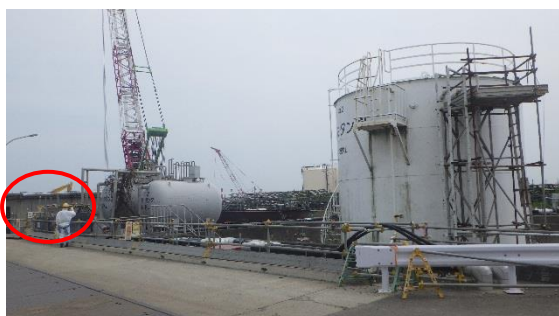
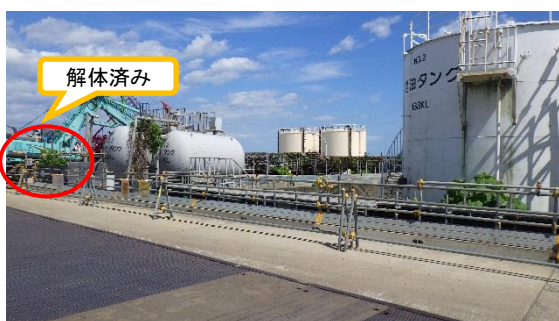
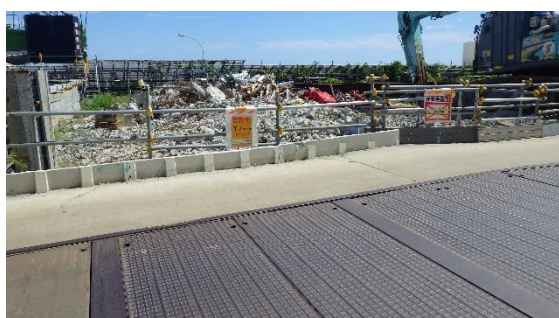
- ・前回（7月31日）と比較したところ、1～4号機発電機注入用窒素ガスポンベ室の解体が完了していた。（写真5）
- ・また、薬品タンク（No.2 苛性ソーダタンク、No.2 硫酸タンク）の一部の解体が進捗していた。（写真6）

(写真5-1)  
前回（7月31日）の状況  
南西側から撮影

(写真5-2)  
今回（9月12日）の状況  
南西側から撮影

(写真5-3)  
1～4号機発電機注入用窒素ガスポンベ室跡地の状況  
西側から撮影

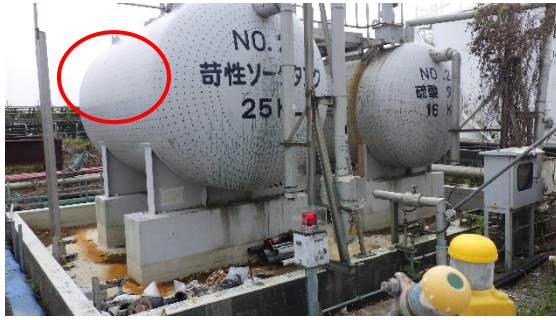
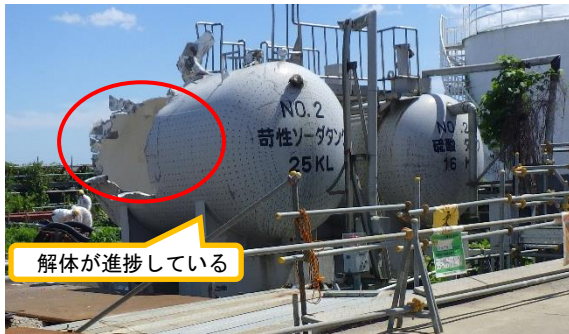
(写真6-1)  
前回(7月31日)の状況  
北西側から撮影

(写真6-2)  
今回(9月12日)の状況  
北西側から撮影
