福島第一原子力発電所現地確認報告書

令和元年9月17日（火）

- ・地下水バイパス一時貯留タンクエリア（H3タンクエリア）
- ・1／2号機共用排気筒（1／2号機開閉所前から確認）

- （1）地下水バイパス一時貯留タンクエリアの現況
- （2）1／2号機共用排気筒解体工事で使用するクレーンの状況

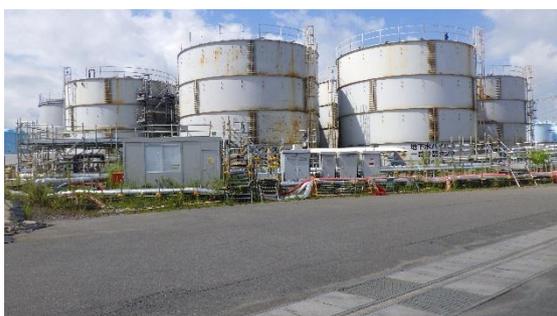
（写真1）

地下水バイパス一時貯留タンクエリアの状況（南東側から撮影）

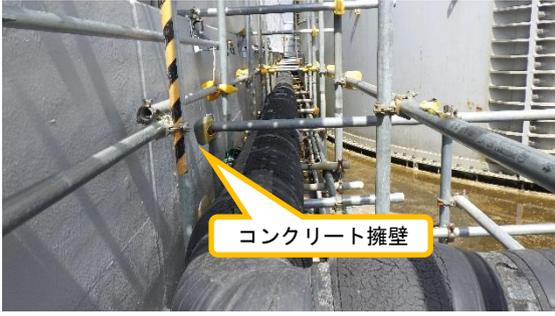
- ・外堰について、西側と南側はコンクリート製の擁壁であり、東側と北側は土堰堤であった。（写真2）
- ・内堰内には雨水が滞留していた。また、内堰と外堰の間の一部にも雨水が滞留していた。（写真3）
- ・目視で確認したところ、堰の亀裂やシートの破損等は確認されなかった。

(写真 2 - 1)
西側の外堰の状況 (南側から撮影)

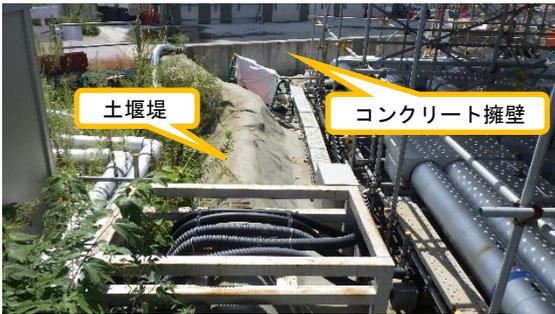
(写真 2 - 2)
南側及び東側の外堰の状況 (北側から撮影)

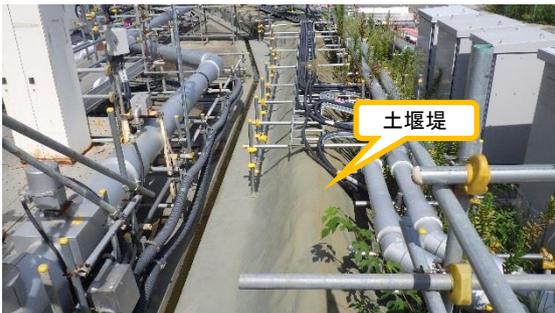
(写真 2 - 3)
東側の外堰の状況 (南側から撮影)

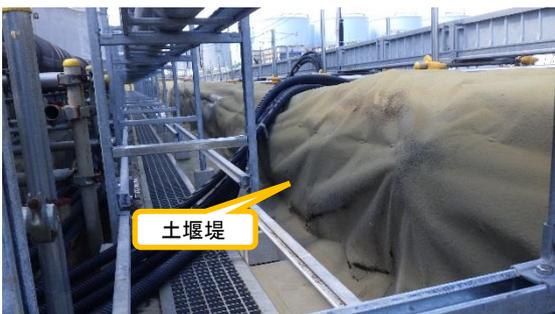
(写真 2 - 4)
北側の外堰の状況 (東側から撮影)

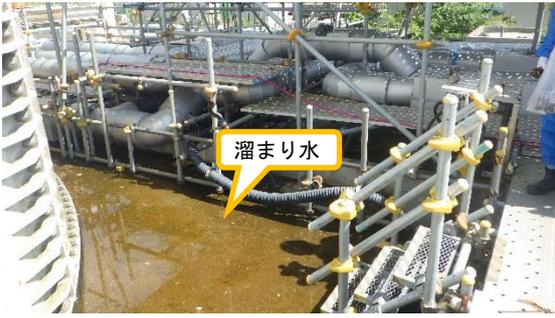
(写真3-1)
内堰内の状況

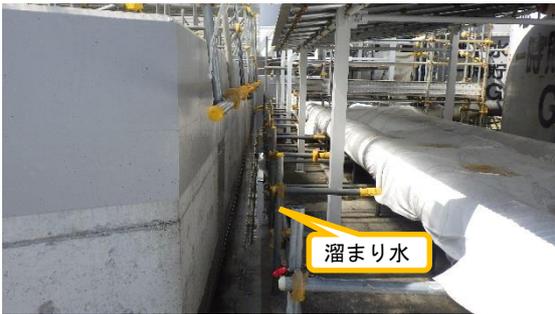
(写真3-2)
内堰と外堰の間の状況

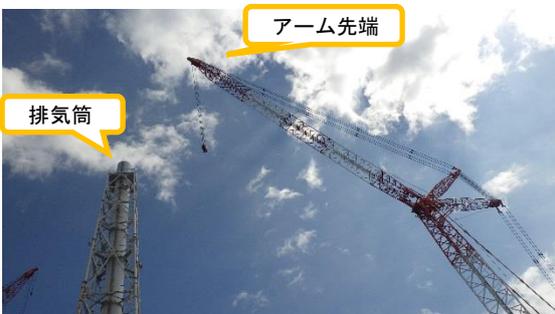
1 / 2号機共用排気筒解体工事については、9月12日に筒身の2ブロック目の解体を開始する予定であったが、同日にクレーンのアーム先端に設置された通信設備の異常により通信障害が発生したため、延期となっていた。

- ・現場確認時には、クレーンのアームが立ち上がった状態であり、先端の通信設備の異常への対応は完了していた。(写真4)
- ・また、点検のためクレーンは解体時の場所から数メートル南に移動しており、現場確認時には作業員数名がクレーンの点検を行っていた。(写真5)

(写真4)
クレーンのアームの状況

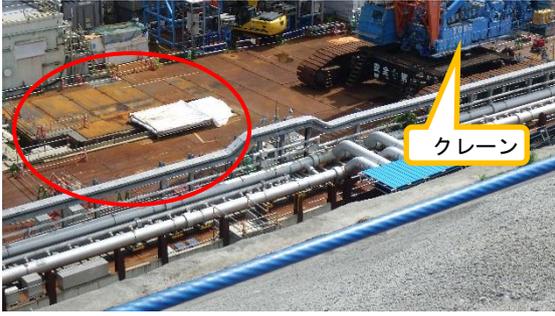
(写真5-1)
クレーンの停留場所
解体工事時は赤丸の位置にクレーン
が設置されていた

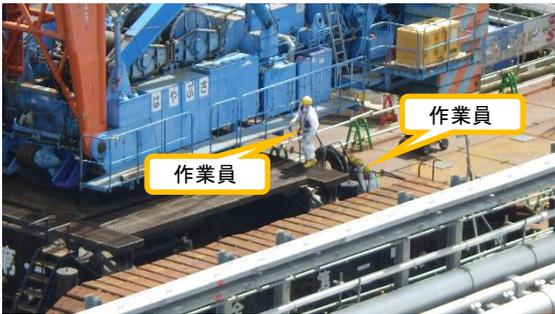
(写真5-2)
クレーンの点検の状況
