## 福島第一原子力発電所現地確認報告書

令和元年10月3日（木）

T.P. 8.5m盤（1～4号機タービン建屋東側）

1～4号機タービン建屋東側構内整備工事の進捗状況

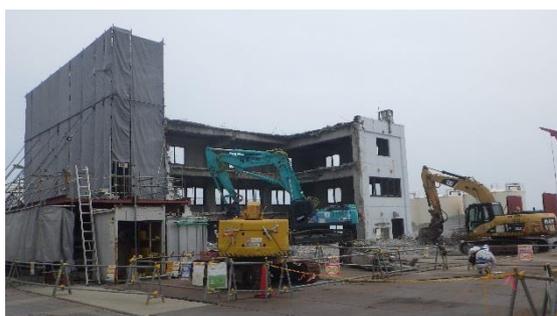
（写真1－1）  
前回（7月31日）の状況  
南西側から撮影

- ・ 1号機タービン建屋東側では、前回（7月31日）解体中であった1、2号機新サービス建屋の解体が完了していた。（写真1）
- ・ 2号機タービン建屋東側では、前回（7月31日）は軽油タンク跡地に工事に伴い排出された金属スクラップが保管されていたが、その量が増えており、さらに解体されたタンクが保管されていた。（写真2）
- ・ 2、3号機タービン建屋東側では、前回（9月12日）解体中であった薬品タンク（No.2苛性ソーダタンク、No.2硫酸タンク）と、解体未着手であったNo.2軽油タンクの解体が完了していた。（写真3）

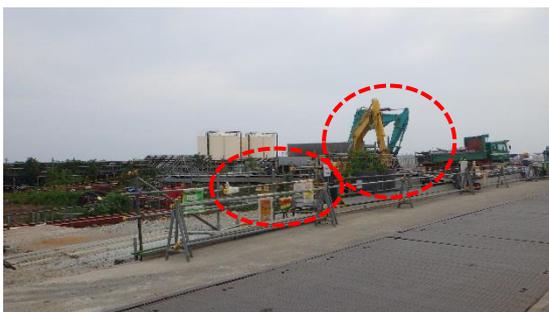
(写真3-2)  
 今回(10月3日)の状況  
 北西側から撮影  
 (写真3-1)の赤点線部分に  
 あった軽油タンクと薬品タンクが解体  
 されていた。(写真中央の白いタンク  
 はサブドレン集水タンク)
