福島第一原子力発電所現地確認報告書

令和元年10月10日（木）

福島県原子力発電所の廃炉に関する安全監視協議会労働者安全衛生対策部会立入調査における現場確認

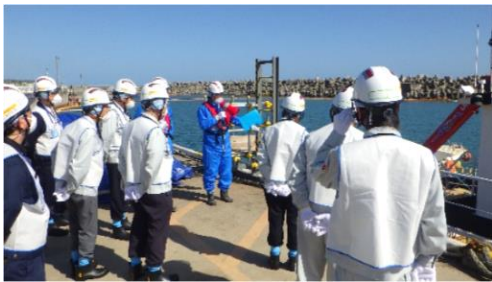
- ・梯子には滑り止めテープを貼付し、縦バーを持たないように注意喚起表示を行った。(写真1-1)
- ・潮位が変動しても使用できるよう仮設の浮栈橋を設置し、船長のみ梯子を使用して他の作業員は新たに設置した浮栈橋から乗船する運用とした。(写真2-2)
- ・年度内に浮栈橋の本設工事を行い、船長及び船長補佐を含む作業員全員が浮栈橋を使用して船に乗り込む運用に変更予定である。
- ・装備についてもグリップ力の高い手袋、耐滑性の作業靴とした。

(写真1-1)
東京電力から説明を受けている状況
(新たに設置した垂直梯子付近)

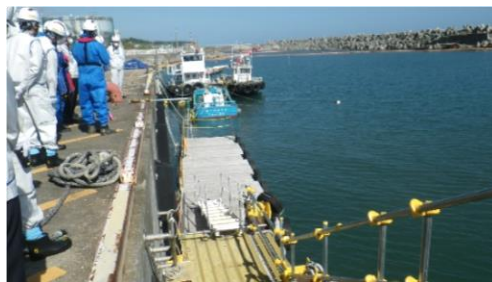
(写真1-2)
同上
(浮棧橋付近)

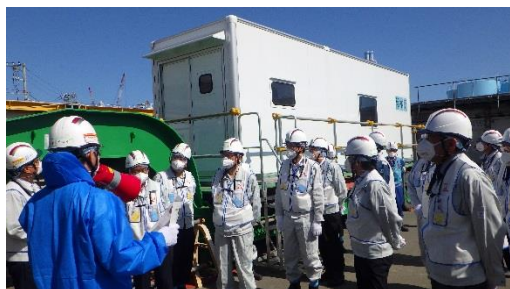
熱中症対策としてシールド中央制御室(CCR)西側に設置してあるトレーラーハウスを利用した常設給水所を確認した。(前回確認：6月7日)

(写真 2 - 1)
東京電力から説明を受けている状況(写真中央が給水所)

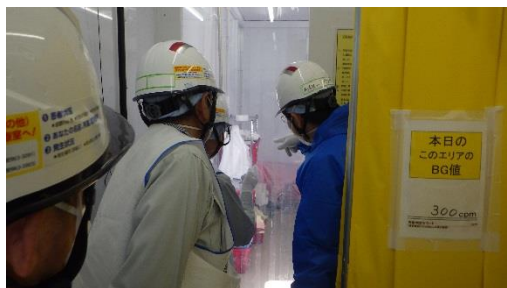
- ・東京電力から説明があった後、数名が代表して室内に入り、運用状況を確認した。(写真2)

(写真 2 - 2)
給水所室内で東京電力から説明を受けている状況

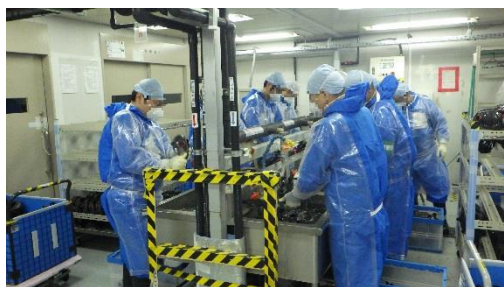
- ・マスクをアルカリ水に浸漬し消臭後、次亜塩素酸水により除菌する作業を2人1組で行っていた。乾燥室内の状況も確認した。(写真3)
- ・東京電力によると、来年度、自動化する計画とのことである。

(写真 3 - 1)
洗浄シンクでマスクを洗浄している状況

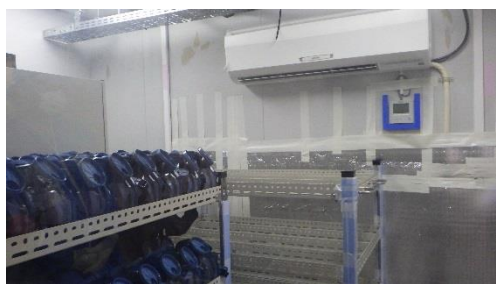
(写真 3 - 2)
乾燥室内の状況
