福島第一原子力発電所現地確認報告書

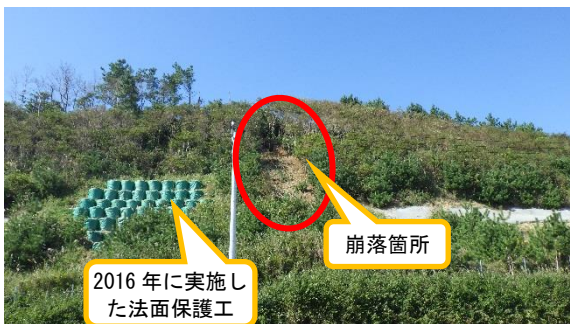
- 1 確認日
令和元年10月16日（水）
- 2 確認箇所
 - ・南側護岸法面（メガフロート津波対策リスク低減対策工事土木材料製造プラント付近）
 - ・伐採木一時保管エリアT（旧展望台）
- 3 確認項目
台風19号による被害状況
- 4 確認結果の概要
昨日（10月15日）に引き続き、台風19号により法面の崩落が発生した箇所（図1）の現況を確認した。
 - ア 南側護岸法面（メガフロート津波対策リスク低減対策工事土木材料製造プラント付近、図1の①）の状況
 - ・土木材料製造プラント西側の法面に数カ所の崩落箇所があり、プラントのエリアにも土砂が流れ込んでいたが、設備の損傷等は確認されなかった。（写真1）
 - ・土木材料製造プラントへの進入道路の一部が損壊し、補修作業が行われていたが、車両の通行には支障がなかった。（写真2）
 - イ 伐採木一時保管エリアT（旧展望台、図1の②）の状況
 - ・当該エリアの西側法面1箇所に崩落箇所があり、作業員が現況確認を行っていた。エリア内には、伐採木のチップを一時保管する槽が設置されているが、使用されている保管槽に異常は確認されなかった。
(写真3)
 - ・当該エリアへの進入路は、崩壊箇所からの土砂の流出はなかったものの洗掘により亀裂ができていた。（写真4）

(写真1-1) 崩落箇所の状況①
(東側から撮影)

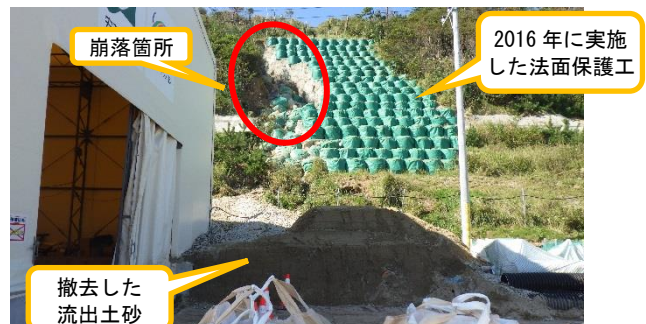
(写真1-2) 崩落箇所の状況②
(東側から撮影)

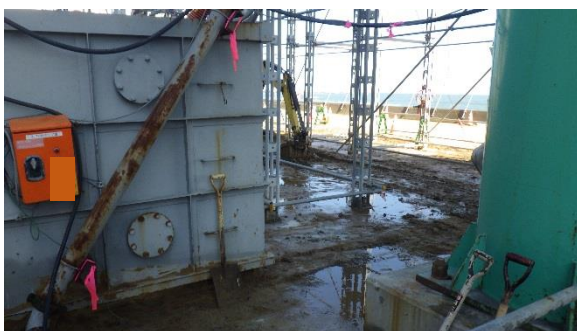
(写真1-3)
流れ込んだ土砂の状況

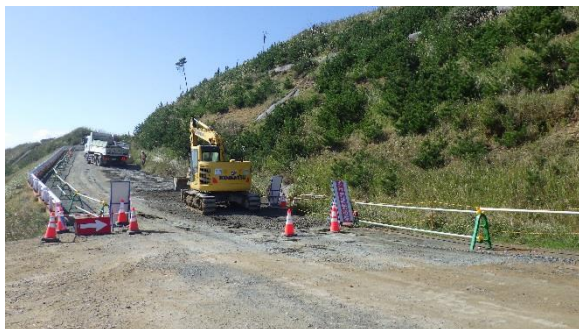
(写真2)
 進入路の補修状況
 ((北側) 土木材料プラント側から撮影)

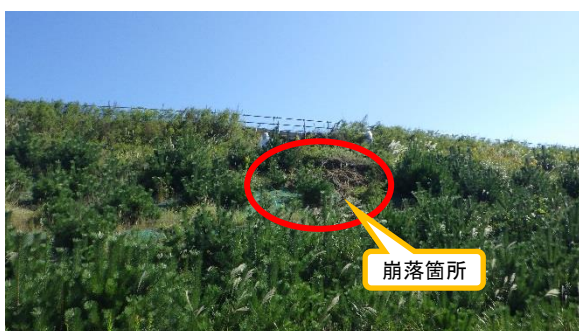
(写真3-1)
 崩落箇所の状況①
 (エリア西側法面を下から撮影)

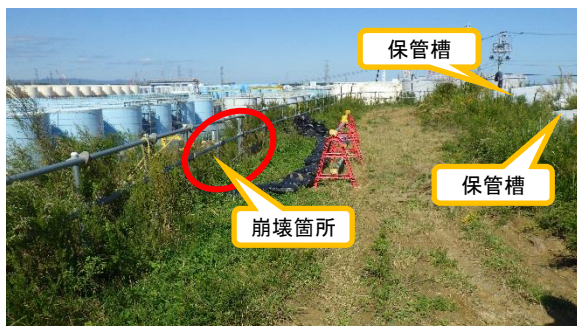
(写真3-2)
 崩落箇所の状況②
 (エリア西側を北側から撮影)

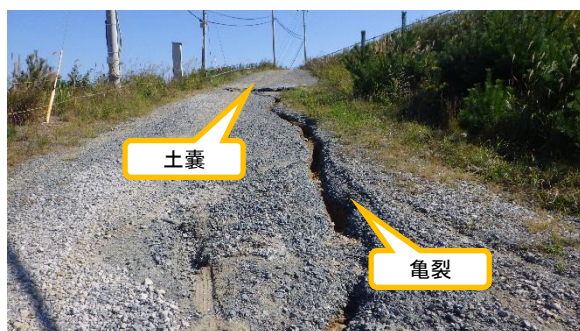
(写真4)
 進入道路の亀裂の状況
 (進入道路北側を下から撮影)
