福島第一原子力発電所現地確認報告書

固体廃棄物貯蔵庫第1～5棟

固体廃棄物貯蔵庫第1～5棟の状況

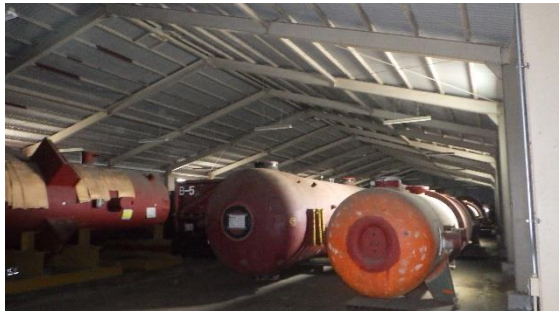
- ・第1棟には給水加熱器等、第4棟及び第5棟にはドラム缶等が保管されており、第3棟には使用済保護衣等が収納されたコンテナが一時保管されていた。なお、第2棟には廃棄物は保管されていなかった。（写真1）
- ・第1棟から第5棟までの固体廃棄物貯蔵庫には、前日確認した第6棟から第8棟地下2階のようなエアコンは設置されていなかったが、確認した範囲では、保管物の表面や、建物の壁面及び床面に結露水は見られなかった。（写真2）

（写真1－1）第1棟内部の状況

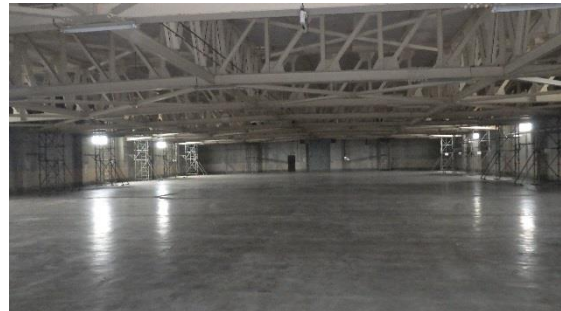
（写真1－2）第2棟内部の状況

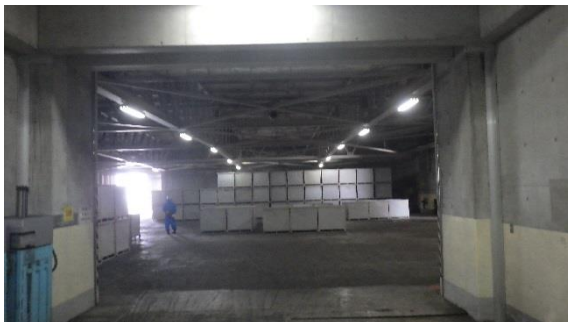
（写真1－3）第3棟内部の状況

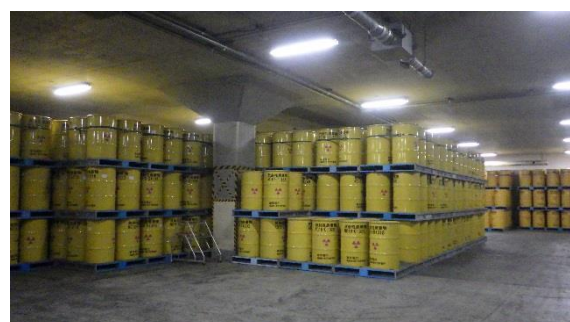
（写真1－4）第4棟内部の状況

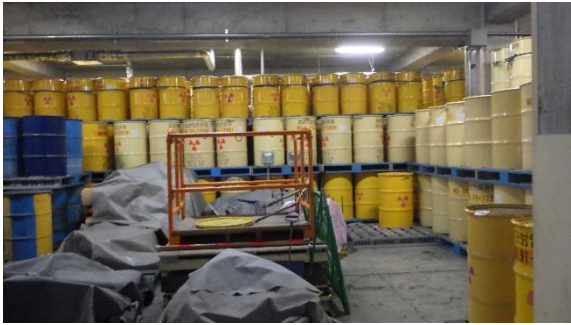
(写真1-5)
第5棟南側内部の状況

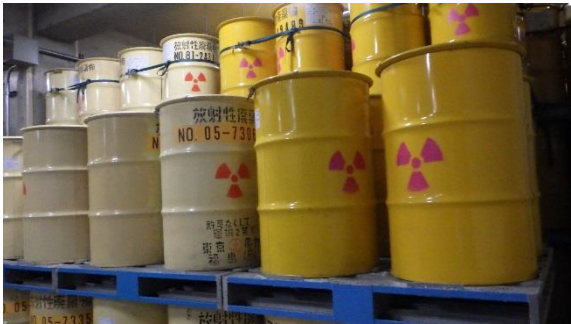
(写真2)
保管ドラム缶の状況
(第5棟南側の例)
