福島第一原子力発電所現地確認報告書

令和元年12月19日（木）

- ・ 1 / 2号機共用排気筒（1 / 2号機開閉所前から確認）
- ・ 一時保管エリアAA及びP1

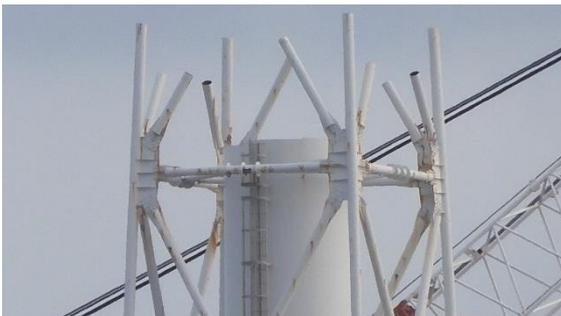
(写真1-1)

5ブロック目の解体作業が12月16日から開始され、本日（12月19日）、完了したことから状況を確認した。

5ブロック目解体後の筒頂部の状況

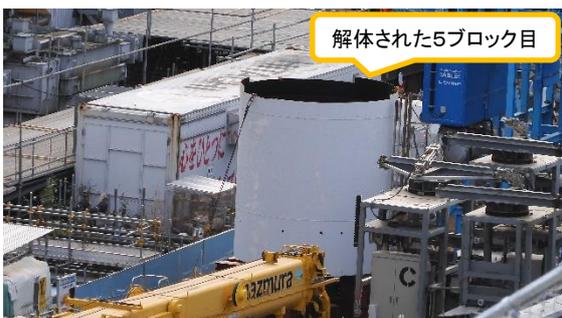
(写真1-2)

- ・ 現場確認時（9時20分頃）、5ブロック目の解体片は2号機原子炉建屋の西側ヤードに仮置きされていた。（写真1）
- ・ 東京電力によると、本日7時2分に筒身の切断が終了したとのことであった。

5ブロック目の仮置き状況

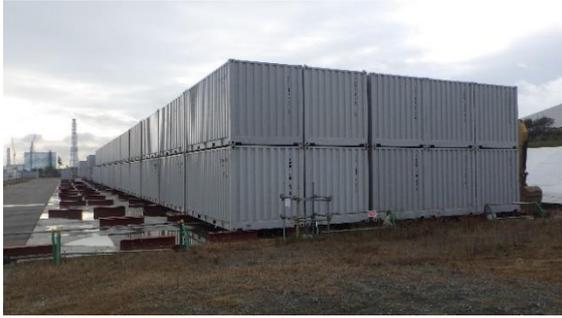
(写真 2-1)
一時保管エリア AA のコンテナ保管
状況① (エリア北側)
(前回撮影：平成 30 年 11 月 19 日)

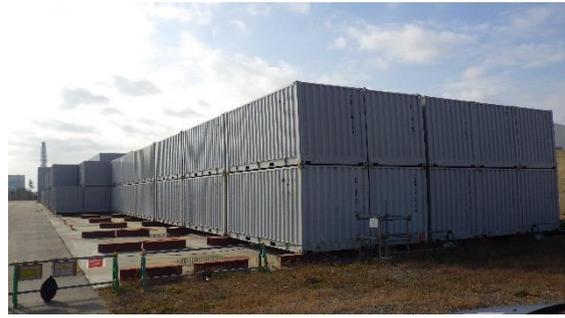
- ・20フィートコンテナ(長さ約6.1m×幅約2.4m×高さ約2.6m)が1～4段積み(計画は4段積み)で保管されていた。保管されているコンテナの外観に破損や腐食等は確認されなかった。(写真2)
- ・エリア内に保管されているコンテナは約300個であり、保管スペースには余裕が見られた。(写真2)

(写真 2-2)
一時保管エリア AA のコンテナ保管
状況① (エリア北側)
(今回撮影：令和元年 12 月 19 日)

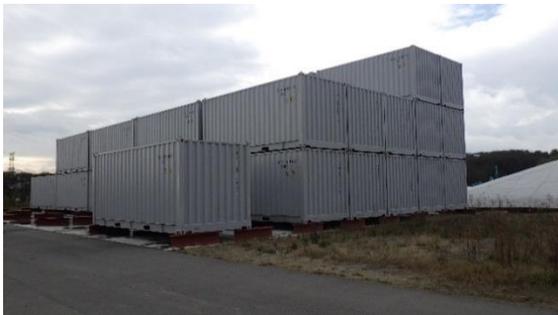
(写真 2-3)
一時保管エリア AA のコンテナ保管
状況② (エリア南側)
(前回撮影：平成 30 年 11 月 19 日)

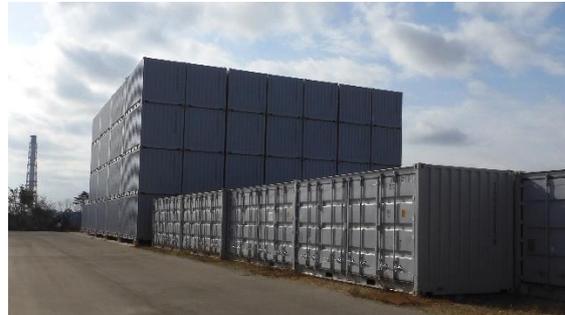
(写真 2-4)
一時保管エリア AA のコンテナ保管
状況② (エリア南側)
(今回撮影：令和元年 12 月 19 日)

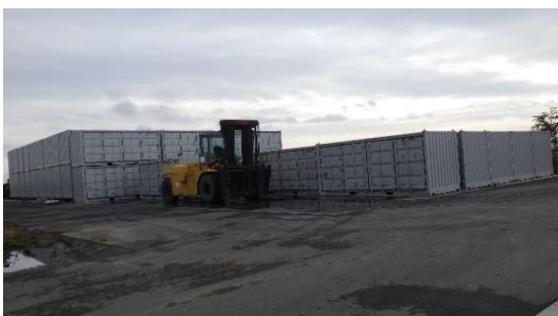
(写真 2-5)
一時保管エリア AA のコンテナ保管
状況③ (エリア南東側)
(前回撮影：平成 30 年 11 月 19 日)

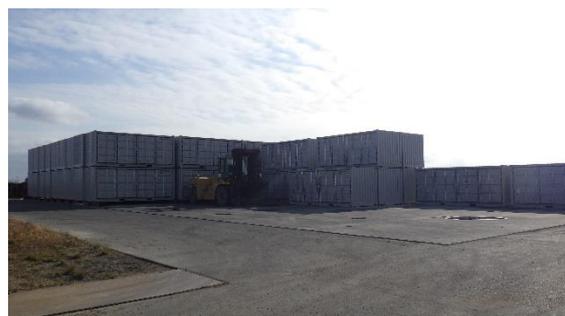
(写真 2-6)
一時保管エリア AA のコンテナ保管
状況③ (エリア南東側)
(今回撮影：令和元年 12 月 19 日)

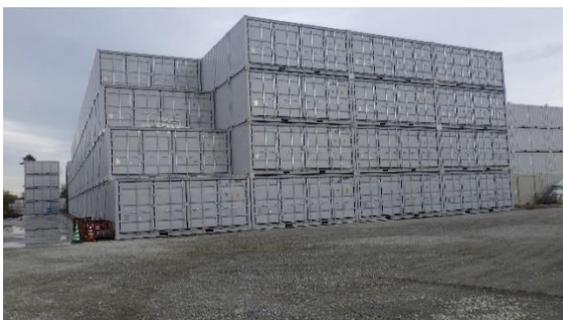
(写真3-1)
一時保管エリアP1のコンテナ保管
状況① (エリア南西側)
(前回撮影：平成30年11月19日)

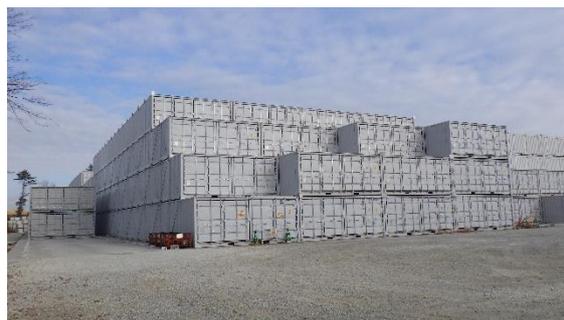
- ・20フィートコンテナが1～4段積み(計画は4段積み)で保管されていた。一部を除き、コンテナの側面は筋交いによる転倒防止対策が講じられていた。なお、保管されているコンテナの外観に破損や腐食等は確認されなかった。(写真3)
- ・エリア内に保管されているコンテナは約600個であり、一時保管エリアAAと同様に保管スペースには余裕が見られた。(写真3)

(写真3-2)
一時保管エリアP1のコンテナ保管
状況① (エリア南西側)
(今回撮影：令和元年12月19日)

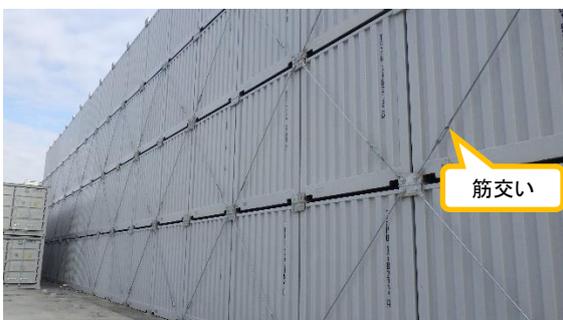
(写真3-3)
筋交いによる転倒防止対策の状況
