福島第一原子力発電所現地確認報告書

令和元年12月23日（月）

6号機原子炉建屋オペレーティングフロア

新燃料除染作業における燃料棒変形事象の対応状況

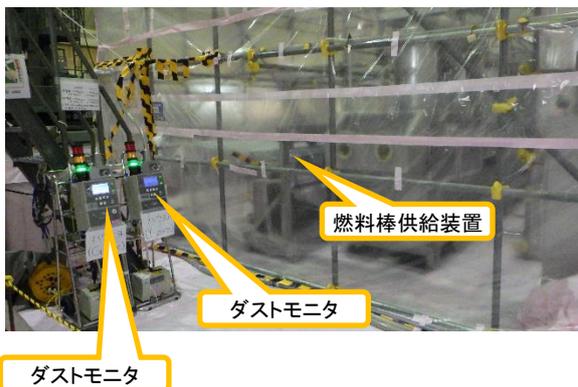
（写真1）

- ・変形した燃料棒は、ハウス内に設置されている除染装置に燃料棒を供給する装置（燃料棒供給装置）に、事象発生時と同じ状態で挟まれたままであった。（写真1）
- ・ハウス内外の放射性物質濃度を連続測定するダストモニタ2台が新たに設置されていた。（写真1、写真2）

除染装置、燃料棒供給装置が設置されているハウスの外観

- ・東京電力によると、変形した燃料棒を取り出す方法や曲げ戻し方法等を検討中とのことであった。

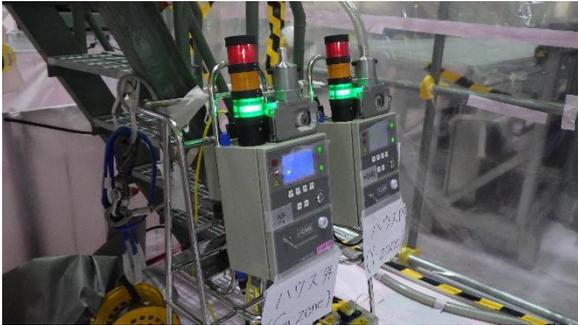
(写真2)

なお、現地確認時のハウス内外のダスト濃度は、同程度（ α 核種： 10^{-9} Bq/cm³ オーダー β 核種： 10^{-7} Bq/cm³ オーダー）であり、警報設定値（ α 核種： 1×10^{-7} Bq/cm³ β 核種： 5×10^{-5} Bq/cm³）を十分下回っていた。

新たに設置されたダストモニタの
状況 (右側：ハウス内用 左側：ハウ
ス外用)
