福島第一原子力発電所現地確認報告書

雑固体廃棄物焼却設備B系排ガス補助フロア出口配管付近からの水の滴下事象に係る対応状況

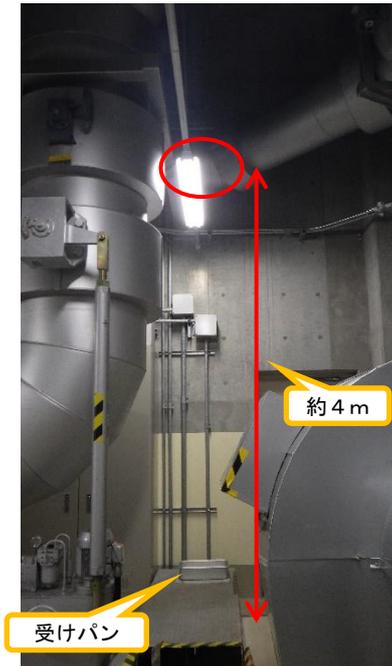
(写真1)

- ・滴下発生箇所は床面から高さ約4m程度の場所であり、滴下発生箇所下部には受けパンが設置されていた。（写真1）
- ・滴下発生箇所の外観は目視確認した範囲では異常はなく、新たな滴下も発生していなかった。（写真2）
- ・東京電力によると、水の滴下が発生した原因については調査中であり、現場のパトロールを継続して状況を確認していくとのことであった。

滴下発生箇所の周囲の外観
赤丸部分が滴下発生箇所
受けパンは床面から少し高い足場に
設置されていた

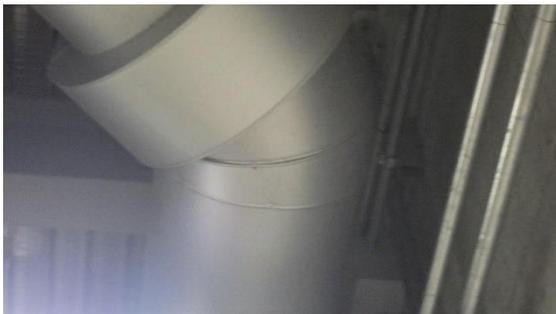
(写真2-1)

滴下発生箇所拡大

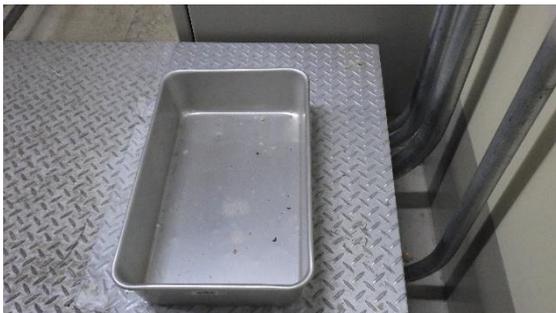
(写真2-2)

受けパンの状況
水は溜まっていなかった
