福島第一原子力発電所現地確認報告書

令和2年1月8日（水）

浄化槽汚泥処理施設

浄化槽汚泥の処理状況及び処理後汚泥の保管状況

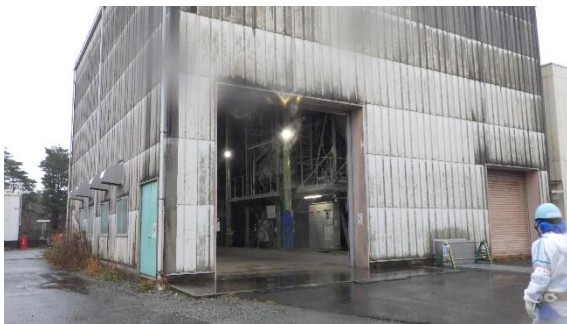
- ・汚泥処理施設は、前回確認した場所と隣接した場所に新たに設置されていた。（写真1）
- ・処理後汚泥を保管したタンク（ 2 m^3 ）は、処理施設北側に54個、南側に24個の計78個保管されており、フォークリフト用パレットの上に乗せた状態でベルトで固定されていた。また、目視確認した範囲ではタンクの劣化はなく、汚泥の飛散等もなかった。（写真2）

(写真 1 - 1)
新設処理施設が設置されている建屋

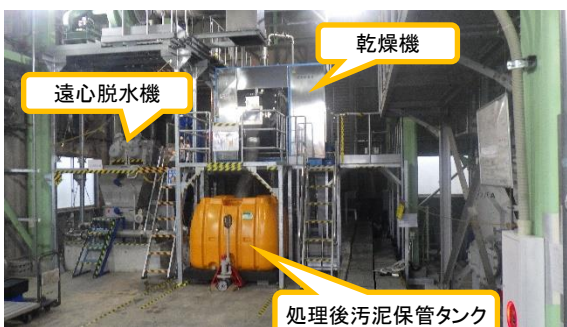
(写真 1 - 2)
新設処理施設外観
遠心脱水機により脱水処理され、脱水された汚泥は乾燥機で乾燥され、タンクに保管される。

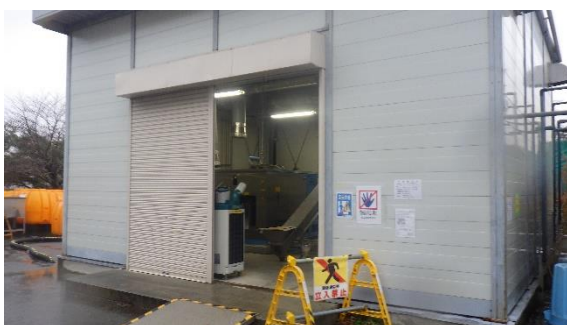
(写真 1 - 3)
既設処理施設が設置されている建屋

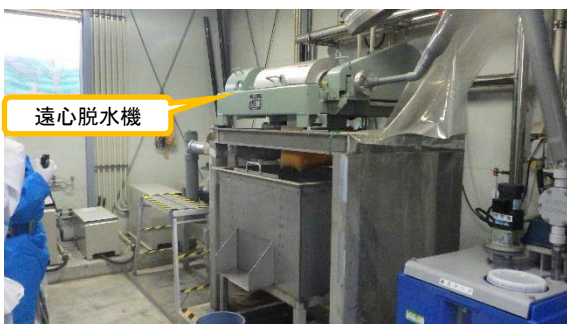
(写真 1 - 4)
既設処理施設外観

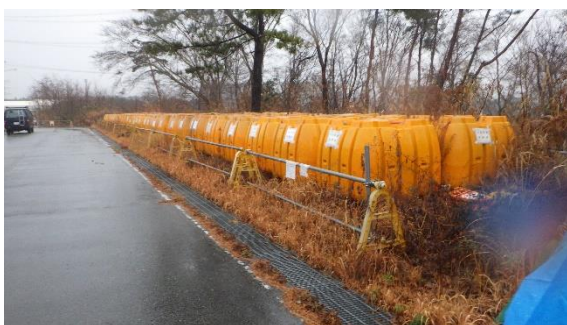
(写真 2 - 1)
処理後汚泥保管状況（施設北側）
No. 1～No. 53 までのタンクが保管されている。

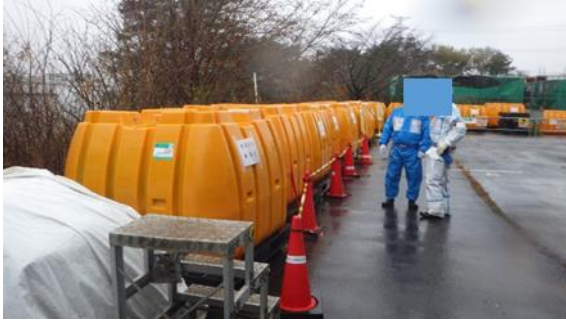
(写真 2 - 2)
処理後汚泥保管状況（施設南側）
No. 54～No. 78 までのタンクが保管されている

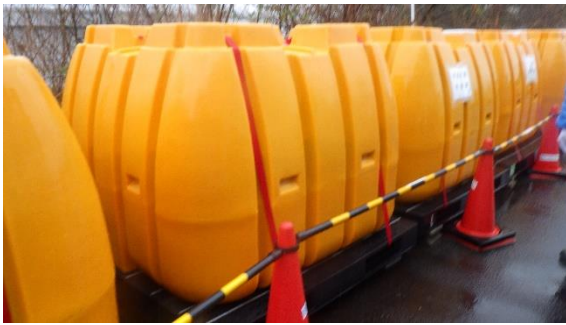
(写真 2 - 3)
タンクの固定状況

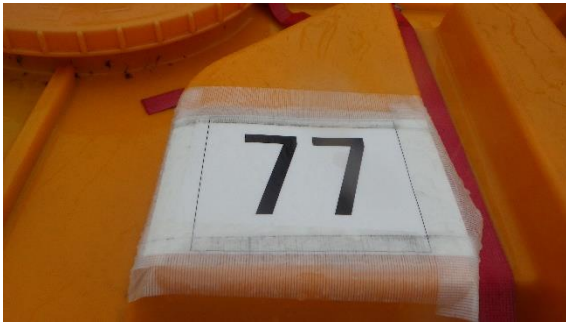
(写真 2 - 4)
処理後汚泥保管タンクには番号が表示されており、この番号でタンクの個数を管理している
