## 福島第一原子力発電所現地確認報告書

令和2年1月23日（木）

- ・高台凍土壁プラントエリア
- ・1／2号機共用排気筒（1／2号機開閉所前から確認）

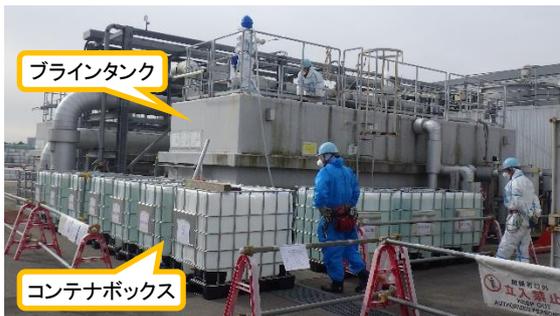
(写真1)

- ・ブライン補充作業は10時40分頃から開始され、ブライン循環ポンプの運転状態を確認しながら、慎重に作業が進められていた。（写真1）
- ・ブラインは運搬用のコンテナボックスから仮設ポンプとホースを用いて、ブライントタンク上部のマンホール部から補充されていた。なお、ブラインの漏えい拡大防止措置として仮設ポンプは受けパン内に設置されていた。（写真2）
- ・確認した範囲で作業は順調に行われており、ブラインの漏えい等は確認されなかった。
- ・東京電力によると、1月21日にモータ温度異常警報が発生したブライン循環ポンプについては、モータ冷却ラインのストレーナ（ゴミとり）の清掃や絶縁抵抗測定を実施した上で、1月22日に再起動したとのことであった。

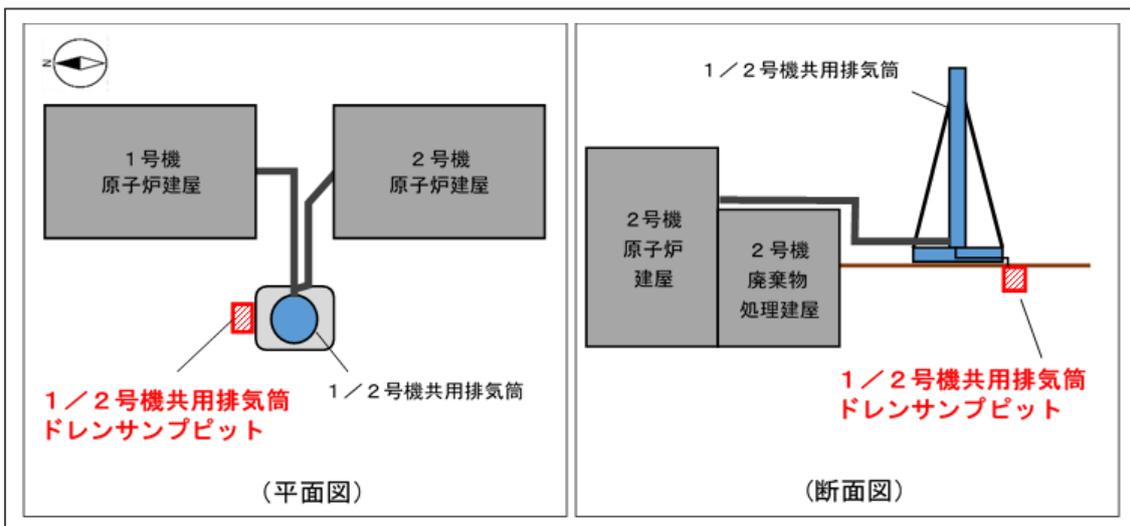
(図 2) 1 / 2 号機共用排気筒ドレンサンプピット概略図

昨年 11 月 26 日に 1 / 2 号機共用排気筒ドレンサンプピット※<sup>2</sup> (以下、ピット) の水位が低下する事象が確認されたことから当該事象の対応状況について、次のとおり聴取した。なお、東京電力が過去に溯って、水位データの傾向を確認したところ、昨年 10 月 12 日以降に当該事象が見られることが判明している。

- ・ピット内の溜まり水流出の可能性を踏まえた影響緩和対策として、水位低下が緩やかとなる 325mm 以下でピット内の水位を管理するため、移送ポンプの水位管理値を変更した。(変更前：400mm で移送ポンプを起動、330mm で停止→変更後：340mm で起動、320mm で停止)
- ・2 月を目処に移送ポンプの吸込下限値を低くするための吸込管交換作業を実施し、325mm 以下で水位管理を行う。

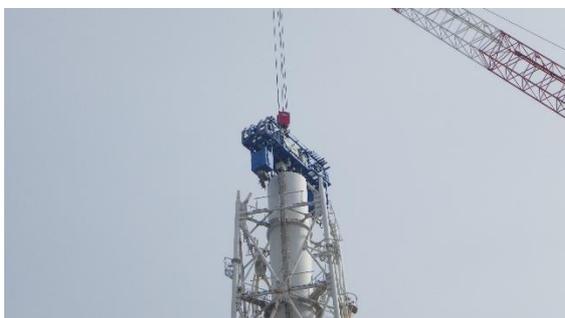
- ・現地確認時（10時20分頃）、解体装置が排気筒頂部に設置されており、断続的に排気筒の切断音が確認された。また、筒身の切断痕が視認できた。（写真3）
- ・東京電力によると、現場確認時、東方向の筒身切断（水平切り）を実施していたとのことであった。

(写真3-1)  
排気筒頂部の状況
