福島第一原子力発電所現地確認報告書

令和2年1月28日（火）

海側ヤードに保管されているドラム缶の状況

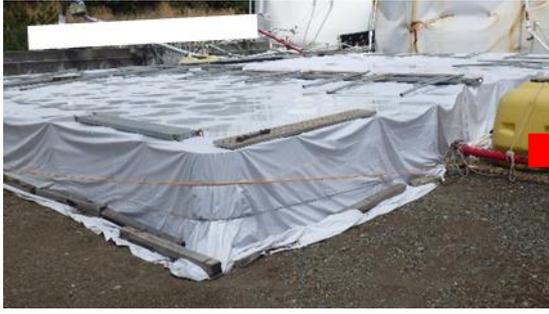
(写真1-1)
前回の状況
(令和元年5月7日撮影)

- ・前回ドラム缶が保管されていた場所にはドラム缶は見られず、ドラム缶は全て撤去されていた。（図1、写真1）
- ・内包水等を詰め替えたドラム缶は5号機原子炉建屋西側ヤード（屋根付き）に保管されていた。（図1、写真2）
- ・東京電力によると、撤去したドラム缶は減容し、構内の廃棄物保管エリアへ移動したとのことである。

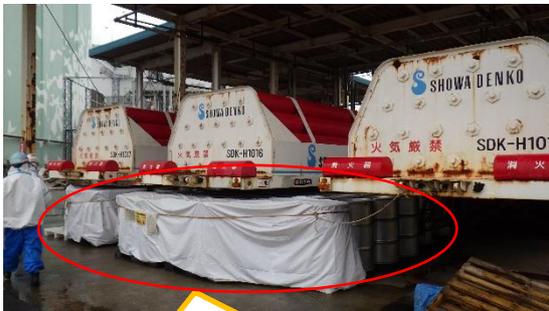
(写真2-1)
屋根の外側に近いドラム缶はシート養生されていた

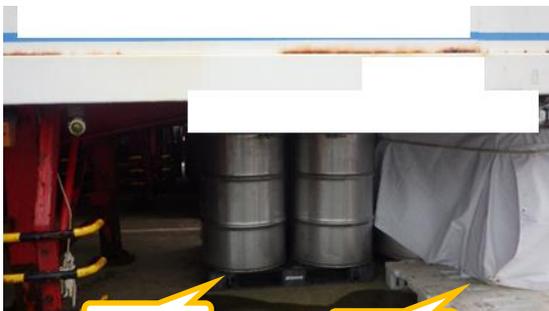
(写真2-2)
パレットが敷設され、その上にドラム缶が保管されていた
