## 福島第一原子力発電所現地確認報告書

令和2年2月4日（火）

- ・サブドレン他浄化設備
- ・1／2号機共用排気筒（1／2号機開閉所前から確認）

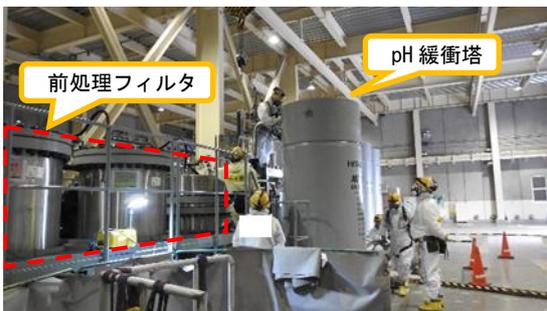
- (1) サブドレン他浄化設備 pH緩衝塔設置工事の状況について  
前回（令和元年12月10日）に引き続き、サブドレン他浄化設備に追加設置する pH緩衝塔の設置工事の状況を確認した。
  - ・A系については、pH緩衝塔に前処理フィルタ及び吸着塔を接続するための配管敷設工事が実施されていた。（写真1）
  - ・また、pH緩衝塔の周囲には新たに堰が設置されていた。（写真2）
  - ・B系については、前回未撤去だった前処理フィルタが撤去されていた。（写真3）

(写真1-1)  
配管敷設工事の状況 (北東側から撮影)

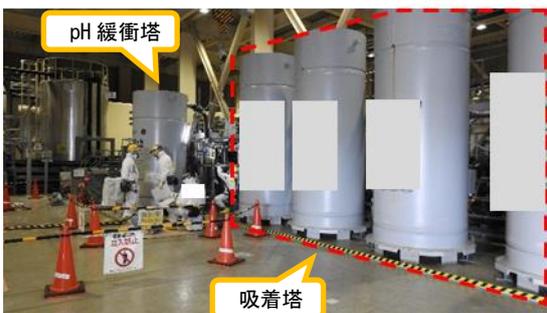
(写真1-2)  
配管敷設工事の状況 (北西側から撮影)

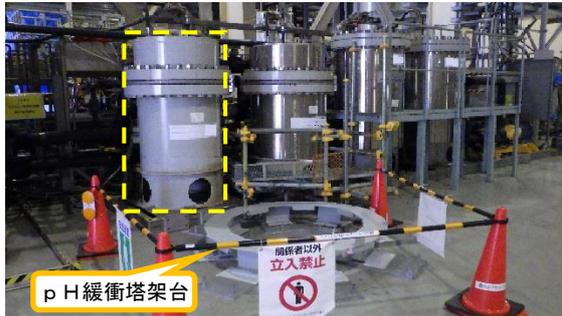
(写真3-1)

前処理フィルタ撤去前の状況

前回 (令和元年12月10日撮影)

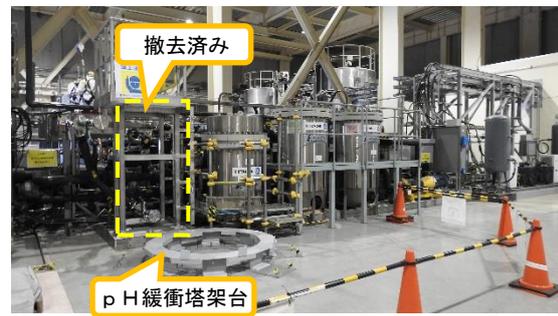
(写真3-2)

前処理フィルタ撤去後の状況

今回 (令和2年2月4日撮影)

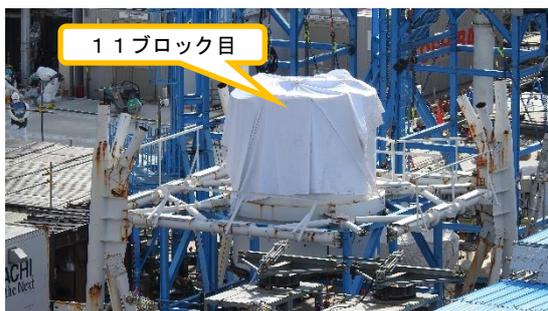
(写真4)

- ・11ブロック目は、上部をシート養生した状態で2号機原子炉建屋西側ヤードに仮置きされていた。(写真4)
- ・クレーンのブームは地上に伏した状態であり、作業員数名がクレーンの点検を実施していた。(写真5)

11ブロック目の仮置き状況

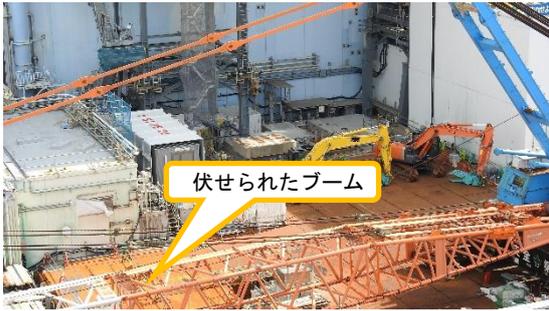
(写真5-1)  
クレーンの状況

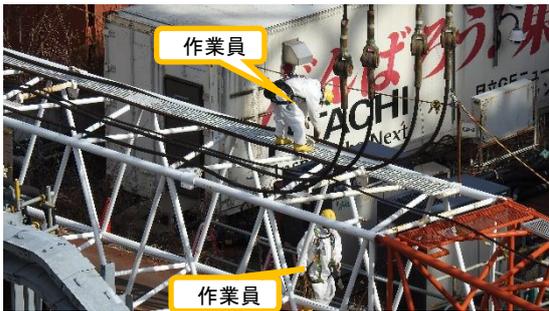
(写真5-2)  
クレーンの点検の状況  
複数の作業員が点検を実施していた
