福島第一原子力発電所現地確認報告書

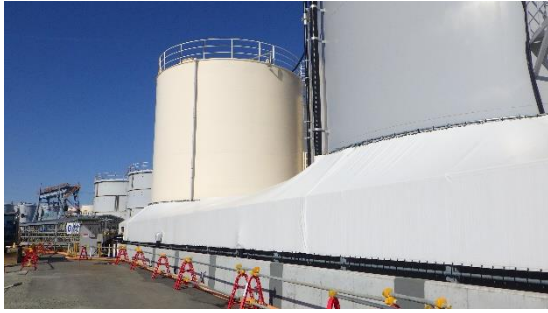
(写真1-1)
G1南タンクエリア南側外観

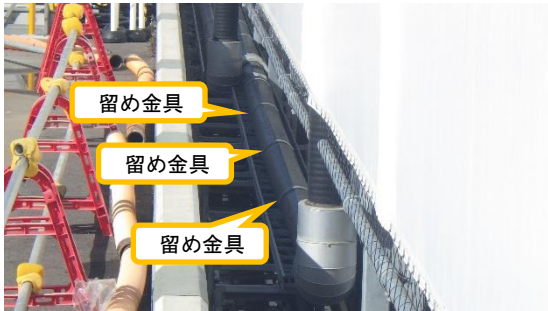
- 1 確認日
令和2年2月7日（金）
- 2 確認箇所
G1南タンクエリア
- 3 確認項目
G1南タンクエリアの多核種除去設備処理水移送配管脱落の対策状況
- 4 確認結果の概要
J4タンクエリアの多核種除去設備処理水移送配管が配管サポートから脱落していた事象について、前回（令和元年10月24日）事象が発生したJ4タンクエリアの再発防止策の状況と、水平展開を実施したJ2タンクエリア及びJ3タンクエリアの状況を確認した。
本日は、前回に引き続き再発防止策の水平展開を実施したG1南タンクエリアの状況を確認した。
・G1南タンクエリアの南側及び南西側に多核種除去設備処理水移送配管が敷設されており、留め金具が設置され配管サポートに固縛されていた。（写真1）

(写真1-2)
G1南タンクエリア南側の配管の留め金具設置状況

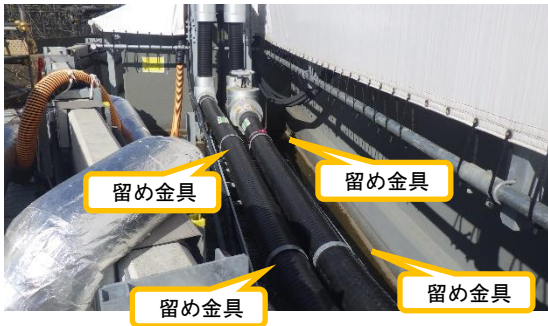
(写真1-3)
G1南タンクエリア南西側の配管の留め金具設置状況

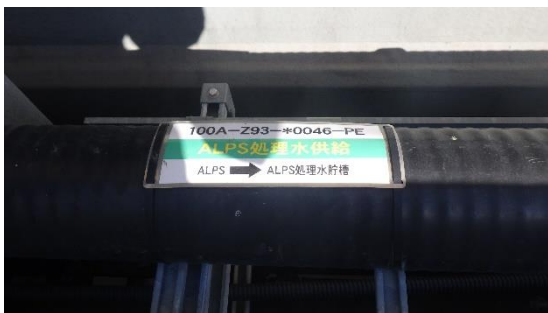
(写真1-4)
配管の表示
