福島第一原子力発電所現地確認報告書

- 1 確認日
令和2年 2月12日（水）
- 2 確認箇所
濃縮廃液貯槽（Dタンクエリア）
- 3 確認項目
濃縮廃液の保管状況

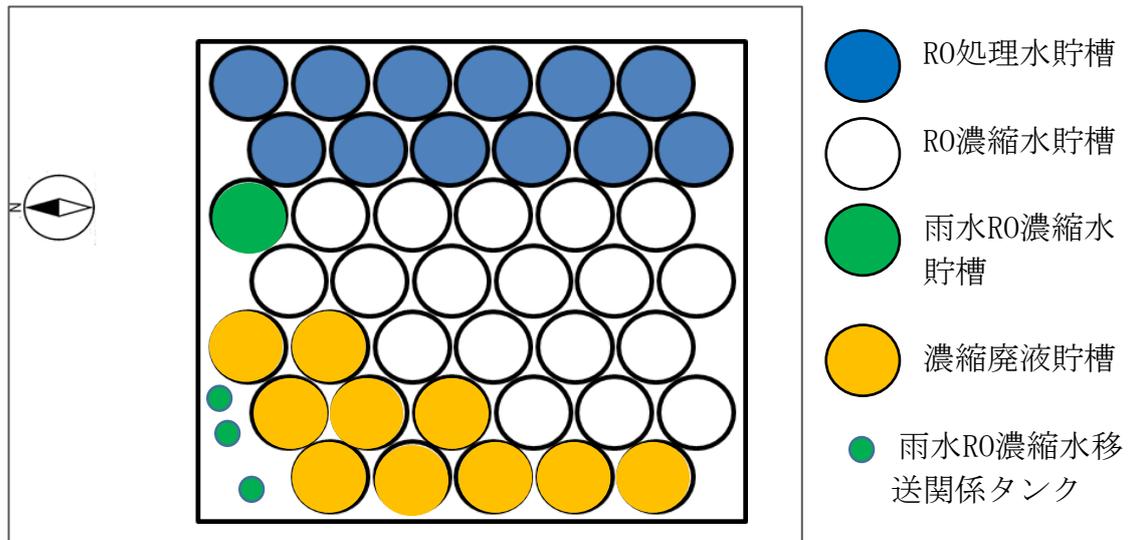
図2 Dタンクエリア配置図

- ・Dタンクエリアには、溶接型タンク（容量：1,000m³）が41基設置されており、そのうち10基が濃縮廃液の貯槽として使用され、19基がRO濃縮水貯槽（1基は雨水RO濃縮水貯槽）及び12基がRO処理水（淡水）貯槽として使用されている。その他に3基（容量18m³×2基、容量10m³×1基）の雨水RO濃縮水移送関係のタンクが設置されている。（図2、写真1）
- ・濃縮廃液貯槽のエリアとRO濃縮水貯槽及びRO処理水（淡水）貯槽のエリアは鋼製の堰により区画されており、濃縮廃液貯槽とRO濃縮水貯槽との連結管は取り外されて縁切りされていた。（写真2）
- ・確認した範囲では、タンクからの漏れや鋼製堰の破損は認められなかった。
