福島第一原子力発電所現地確認報告書

- 1 確認日
令和2年2月20日（木）
- 2 確認箇所
A排水路
- 3 確認項目
A排水路におけるP S Fモニタの本格運用前の状況

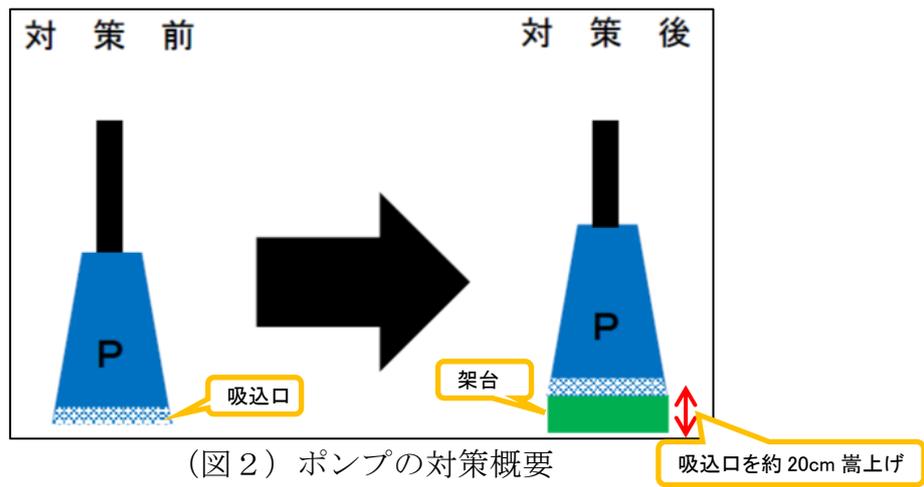
(図2) ポンプの対策概要

- ・砂泥対策として、ポンプを架台の上に設置し、ポンプの吸込口を約20cm床面から嵩上げした。（図2）
- ・また、スクリーンの吸込口を床面よりも高い場所に設置し、さらに吸込口の面積を小さくした。（図3）
- ・対策工事は2月14日に竣工し、本格運用は3月下旬の予定である。

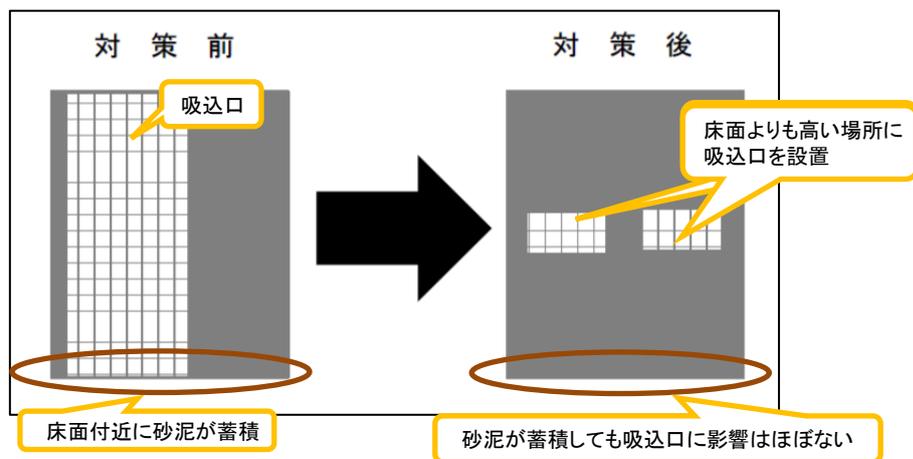
(図3) スクリーンの対策概要 (対策後の格子状スクリーンの下流側にポンプが各1基設置される)

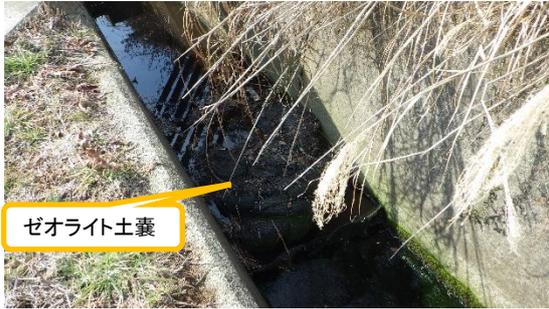
- ・側溝の一部には、土砂流入防止のためのゼオライト土嚢が前回確認時と同様に設置されていた。（写真1）
- ・開渠の側溝及び溜枡には土砂等の堆積はなかった。（写真2）

(写真1)
ゼオライト土嚢設置状況

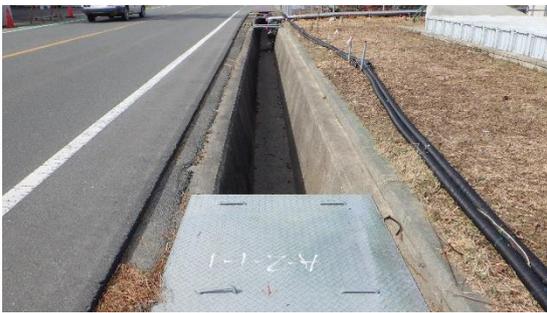
(写真2-1)
免震重要棟近傍の側溝の状況
(東側から撮影)

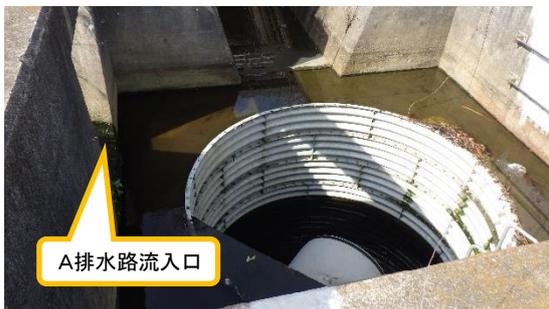
(写真2-2)
溜枘の状況
