福島第一原子力発電所現地確認報告書

令和2年3月10日（火）

2 確認箇所

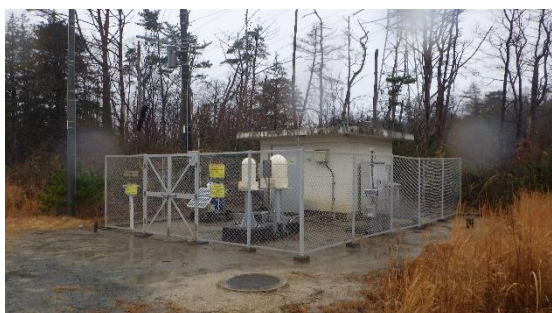
- ・モニタリングポストNo. 5～No. 7はいずれも周辺監視区域外に設置されていた。
- ・モニタリングポストNo. 5の北側には森林が隣接していた。（写真1－1）
- ・また、道路を挟んだ南側には放射性物質分析・研究施設の施設管理棟が運用開始されており、数十メートル離れた東側では同施設の第1棟が建設工事中であった。（写真1－2）
- ・モニタリングポストNo. 6の線量率測定器は鉄の遮蔽壁*が取り外されており、支柱が取り残されていた。また、周囲は砂利が敷かれていた。（写真2）
- ・モニタリングポストNo. 7の西側には道路が隣接しており、周囲はコンクリート舗装されていた。（写真3－1）
- ・また、モニタリングポストNo. 7の線量率測定器は鉄の遮蔽壁で囲われていた。（写真3－2、3－3）

(写真1-1)
モニタリングポストNo. 5
(南東側から撮影)

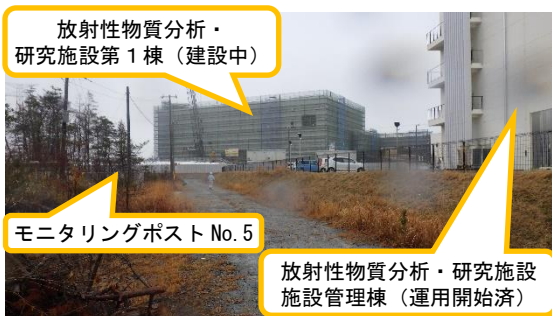
(写真1-2)
モニタリングポストNo. 5周囲の状況
(西側から撮影)

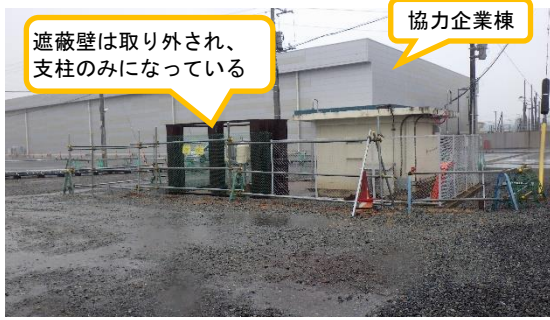
※ 事故により放出された放射性物質の影響により、モニタリングポスト周辺の空間線量率が高い状況にあることから、早期にプラントからの新たな放射性物質の放出を検知できることを目的に平成24年4月にNo. 6、7、8に設置された。No. 6は表土除去等により周辺の線量低減が進んだことから平成25年7月に遮蔽壁が取り外されている。

(写真2)
モニタリングポストNo. 6
(南西側から撮影)

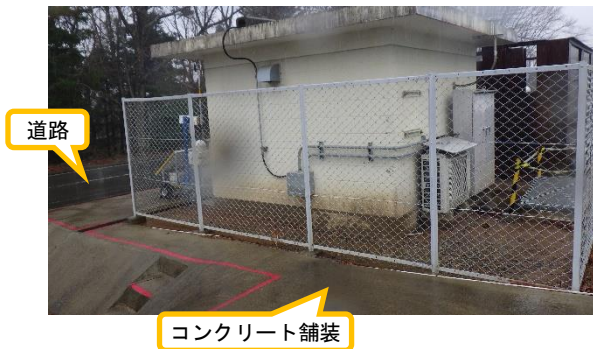
(写真3-1)
モニタリングポストNo. 7
(東側から撮影)

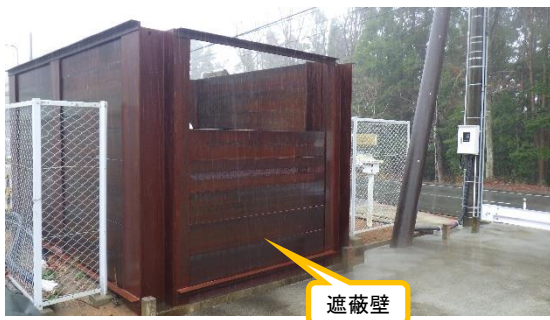
(写真3-2)
線量率測定器周囲の遮蔽壁設置状況
(北側から撮影)

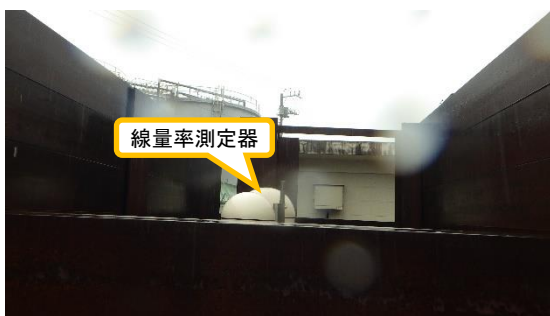
(写真3-3)
遮蔽壁内の状況

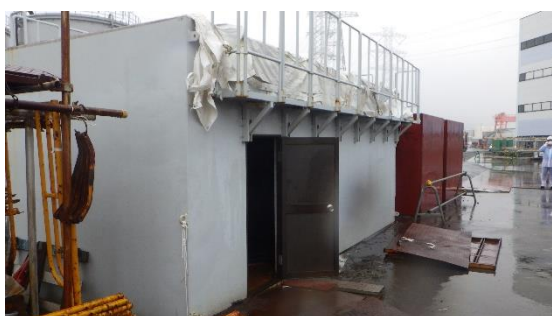
- (2) 大型機器点検建屋近傍の資材倉庫内からの油漏れの状況について
本日11時10分頃、大型機器点検建屋近傍の資材倉庫内から油漏れが発生したとのことであったため、現場確認を行った。
- ・資材倉庫内には空のドラム缶が横置きになっていた。また、いくつかの資材が保管されていた。(写真4、5)
 - ・資材倉庫周辺の雨水に若干の油膜が発生していた。(写真6)

(写真4)
資材倉庫の外観

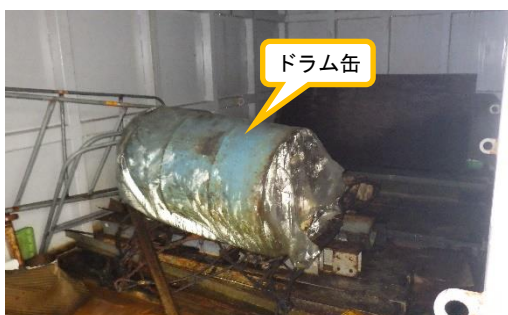
(写真5)
資材倉庫内部の状況

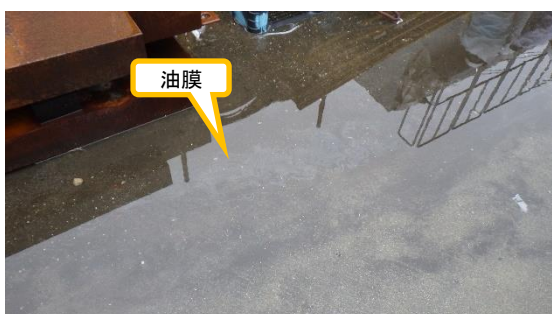
(写真6)
油膜の状況

- 雨水は勾配により近傍の側溝に流れ、その先の集水ピットまで流れるようになっていた。なお、集水ピット内の水はポンプアップして近傍の側溝へ排水しているが、現場確認時にはポンプが停止していた。（写真7）
- 東京電力によると、油漏れの原因は、空ドラム缶や床面等の表面に付着していた油が資材倉庫天井部より浸入した雨水とともに、資材倉庫外へ流出したと推定しており、応急対策として屋根の養生シートの手直しを実施するとのことである。

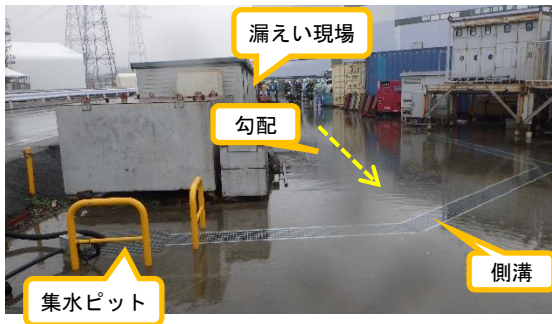
(写真7)
集水ピット周辺の状況（資材倉庫の
下流側）
当該箇所では油膜は見られなかった
