## 福島第一原子力発電所現地確認報告書

- 1 確認日  
令和2年3月13日（金）
- 2 確認箇所
  - ・ 1号機原子炉建屋西側（窒素ガス供給設備）
  - ・ 共用プール建屋西側
- 3 確認項目  
1号機原子炉建屋西側ヤードの整備状況等
- 4 確認結果の概要

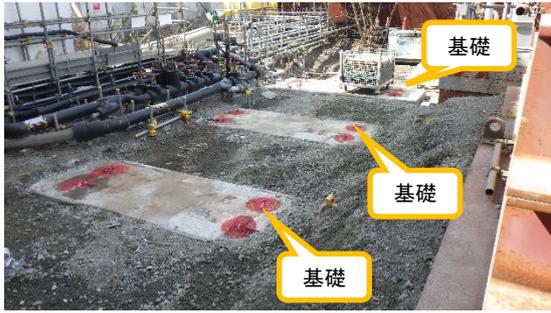
(写真 1 - 1)  
 液体窒素貯槽跡地の状況  
 液体窒素貯槽の基礎を 3 箇所確認

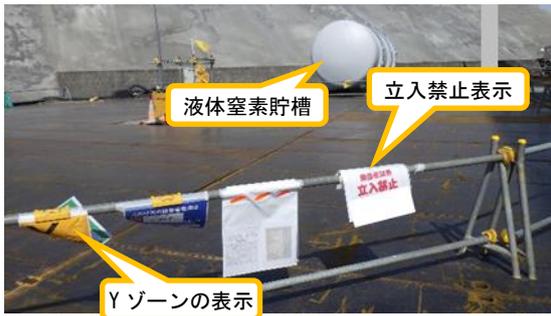
- ・ 液体窒素貯槽は1号機原子炉建屋西側から撤去されており、共用プール建屋西側に仮置きされていた。（写真1）
- ・ 液体窒素貯槽は2箇所をワイヤで固縛されており、放射性物質飛散防止のため新たに塗装が施されていた。（写真2）
- ・ 液体窒素貯槽は「汚染仮置物品」である旨の表示がされていた。（写真2、3）

(写真 1 - 2)  
 撤去された液体窒素貯槽の仮置き状況  
 仮置き場所はYゾーンに設定されており、関係者以外立入禁止と表示されていた

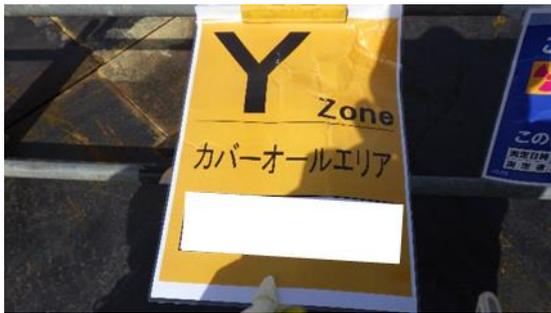
(写真 1 - 3)  
 Yゾーン表示拡大

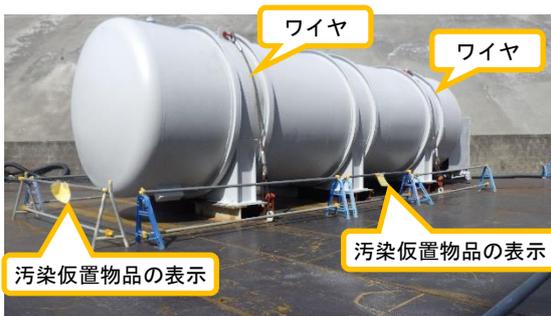
(写真 2 - 1)  
 液体窒素貯槽固定状況 (南東側から撮影)

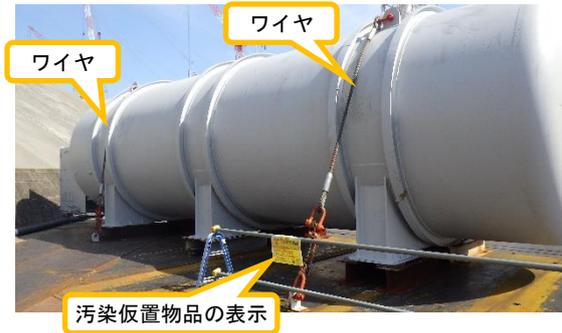
(写真 2 - 2)  
液体窒素貯槽固定状況 (南西側から  
撮影)

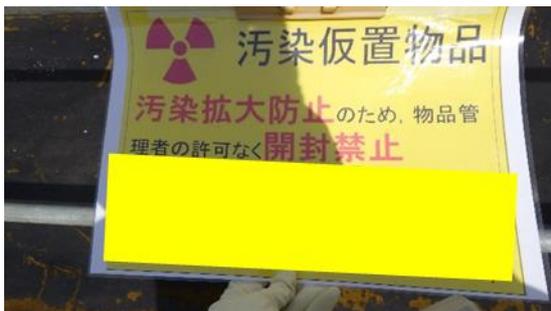
(写真 3)  
汚染仮置物品の表示拡大
