## 福島第一原子力発電所現地確認報告書

令和2年3月19日（木）

- ・ 1号機タービン建屋北側
- ・ 2、3号機原子炉建屋間道路

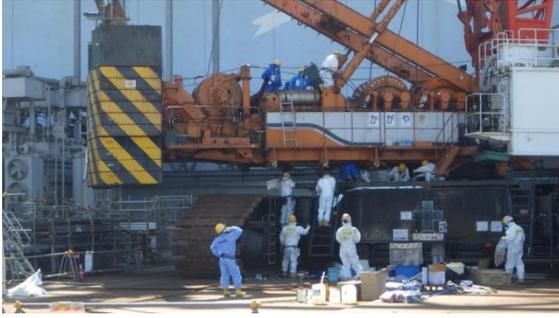
- ・ 現場確認時（10時30分頃）、クローラークレーン下部で吸着マットを用いた油回収及び周辺への拡大防止処理が行われていた。（写真1）
- ・ 当該クローラークレーンは1号機原子炉建屋ガレキ撤去で用いる小型クレーンを吊ったまま停止していた。（写真2）
- ・ 東京電力によると、漏れいした油はクレーンの作動油であり、漏れい範囲は約3.6m×4.0m、深さ約7mmであるとのことであった。なお、16時20分に漏れいした油の回収を完了したとのことであった。

(写真1)  
クローラークレーン周囲の状況

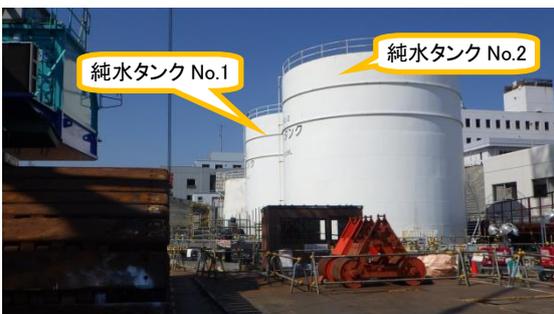
- ・1号機タービン建屋北側については、純水タンク周辺の整備工事としてフェーシング工事が実施されていたが、作業はほぼ終了していた。（写真3）
- ・2、3号機原子炉建屋間道路については、コンクリート基礎の上にアスファルトを敷設する作業が実施されていた。（写真4）

(写真3-1)  
純水タンク周囲の状況
