福島第一原子力発電所現地確認報告書

1～4号機共用ボイラ建屋

1～4号機共用ボイラ建屋解体工事の状況

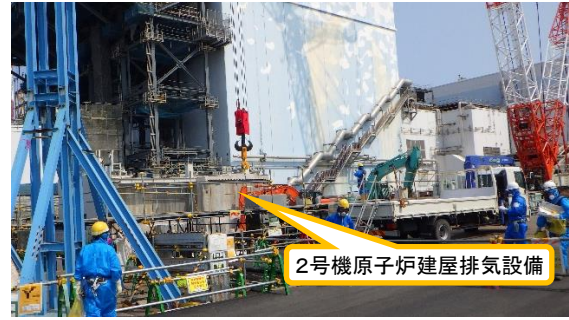
- ・現在も使用されている2号機原子炉建屋排気設備を除き、建屋及びボイラ等の設備の解体は終了しており、建屋解体で用いた足場材の片付け作業が実施されていた。（写真1、2）
- ・東京電力によると1～4号機共用ボイラ解体にあたっては、適宜、散水による放射性物質飛散防止対策を実施しながら作業を進め、構内に設置されているダストモニタに有意な変動はなかったとのことであった。

(写真1-2)
2号機原子炉建屋南西側から撮影
(令和2年3月26日撮影)

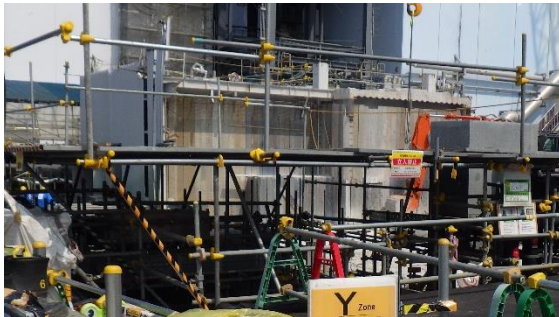
(写真2)
2号機原子炉建屋排気設備外観
