## 福島第一原子力発電所現地確認報告書

2号機燃料取り出し用構台設置に向けた準備工事の進捗状況

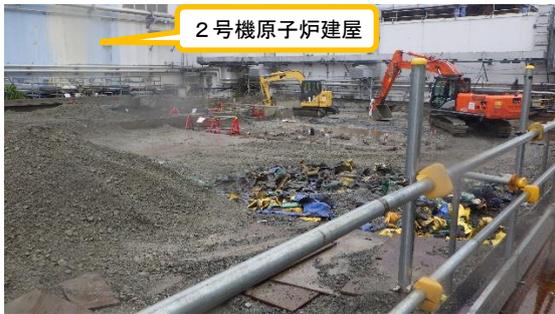
- ・ 2号機原子炉建屋南側では重機を用いた地盤掘削作業並びに掘削した土砂の運搬作業が行われていた。（写真1）
- ・ 共用プール建屋西側には汚染土等コンテナ詰めヤードが設置され、フレキシブルコンテナバッグに詰められた碎石やアスファルト等が仮置きされていた。（写真2）

(写真1-1)  
地盤掘削作業の状況

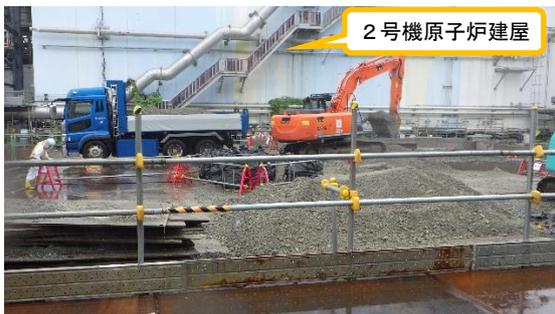
(写真1-2)  
掘削した土砂の運搬作業の状況

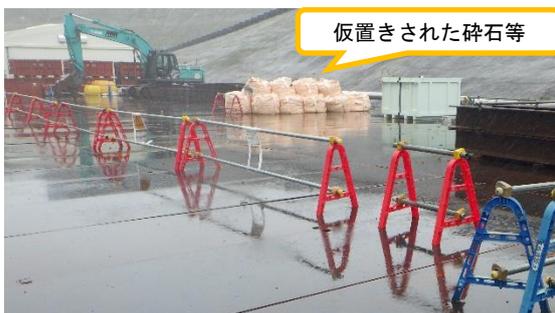
(写真2)  
汚染土等コンテナ詰めヤードの状況
