福島第一原子力発電所現地確認報告書

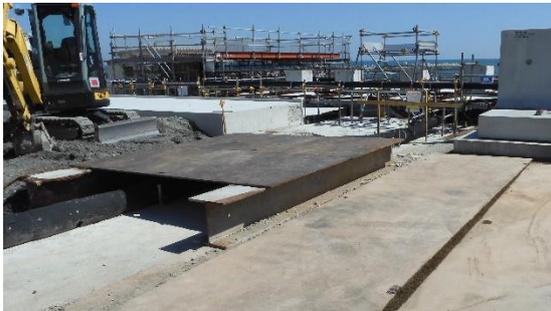
- 1 確認日
令和2年4月3日（金）
- 2 確認箇所
千島海溝津波対策防潮堤設置工事現場（1～4号機タービン建屋東側）
- 3 確認項目
千島海溝津波対策防潮堤設置工事の状況
- 4 確認結果の概要
前回（令和2年1月7日）に引き続き、工事の進捗状況を確認した。
 - ・千島海溝津波対策防潮堤の整備箇所は図1、図2のとおりであり、1号機タービン建屋北側と2号機タービン建屋東側を除き、L型擁壁が据え付けられていた。なお、2号機タービン建屋東側ではL型擁壁の据え付けに向けた基礎構築作業が行われていた。（写真1）
 - ・防潮堤高さを上回る津波が襲来した際に防潮堤内の海水を排水するフラップゲートは未設置であった。（写真2）

(写真1-2)
2号機タービン建屋東側の状況

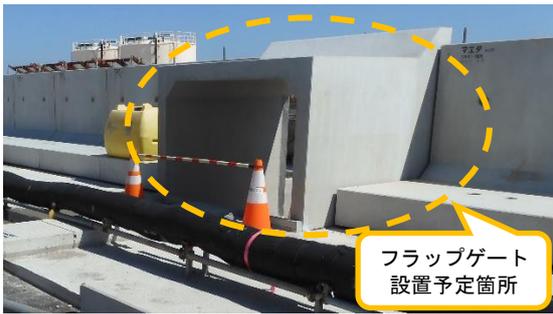
(写真2)
フラップゲートの設置予定箇所の状況
