福島第一原子力発電所現地確認報告書

令和2年4月6日（月）

- ・ 1 / 2号機SGTS配管近傍
- ・ 1 / 2号機共用排気筒（1 / 2号機開閉所前から確認）

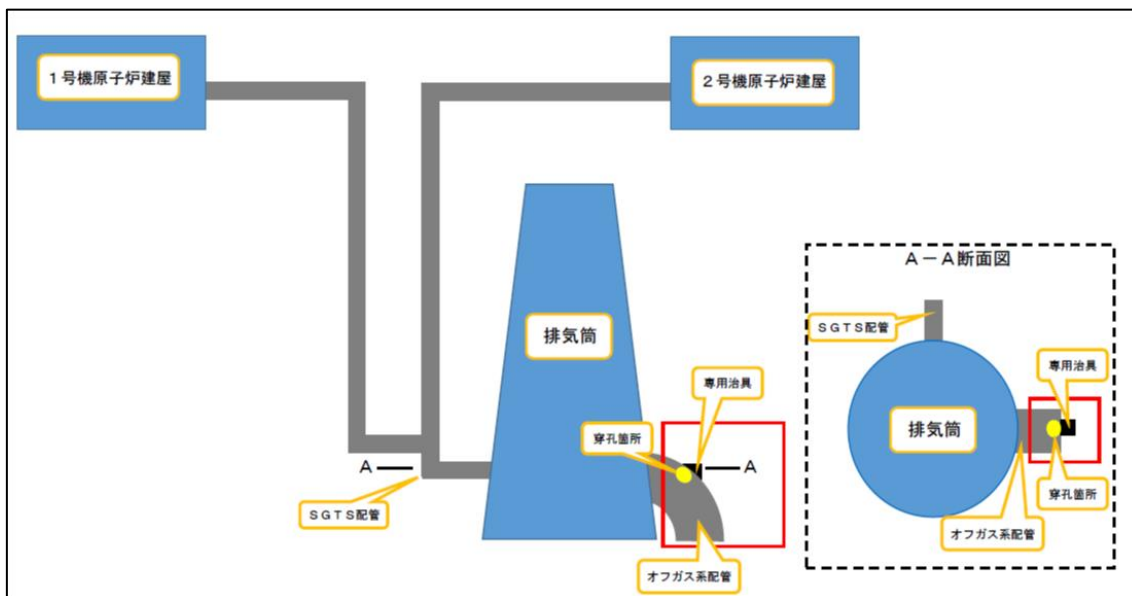
(図2) 2号機オフガス系配管穿孔作業概略図 (図中の赤線はハウスを示す)

- ・ 穿孔作業は2号機オフガス系配管に設置したハウス内で実施され、ハウス内は重汚染エリアであることから、ハウス内で作業を実施する作業員は全面マスクにフードマスクを装着し、タイベック及びアノラック上下を着用していた。（写真2）
- ・ ハウス内での作業の様子は、ハウスから約5m離れた建屋内からモニターで確認していた。
- ・ 2号機オフガス系配管の穿孔は、当該配管の穿孔箇所に専用治具を据え付けて実施された。（図2）
- ・ 建屋内では、ダストモニターによりハウス内外のダスト濃度を常時監視していた。（写真3）
- ・ ハウス内の作業員と、建屋内の作業員は電話等により連絡を密に取りながら慎重に作業が実施されていた。

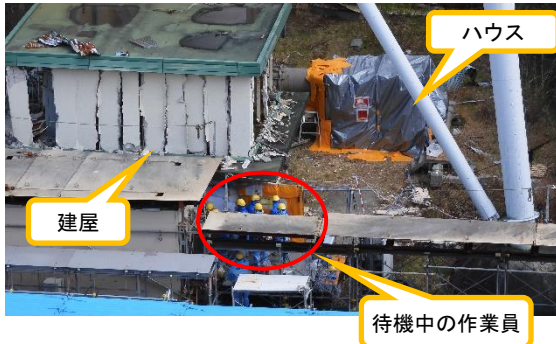
(写真1)
作業現場周辺の状況

作業現場周辺の状況は（写真1）のとおり。

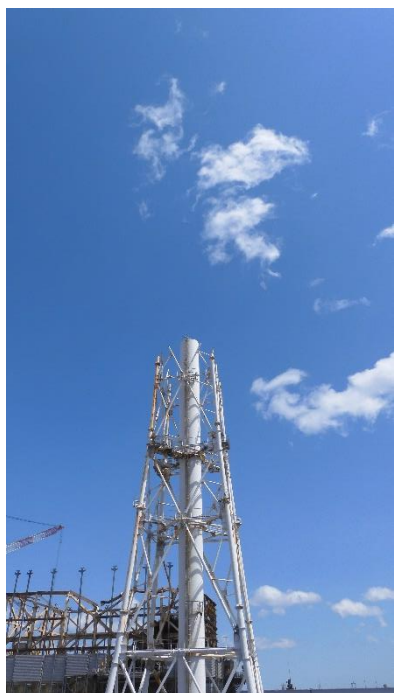
(写真4)
排気筒の状況
(11時50分頃撮影)

1 / 2号機共用排気筒解体工事は昨年8月1日から作業を実施しており、排気筒上部の約60mを23ブロックに分けて解体する計画のうち、17ブロック目の解体が3月23日から開始され、4月3日に解体が完了し、4月4日から18ブロック目の解体が開始されたことから状況を確認した。

現場確認時の排気筒の状況は(写真4)のとおり。

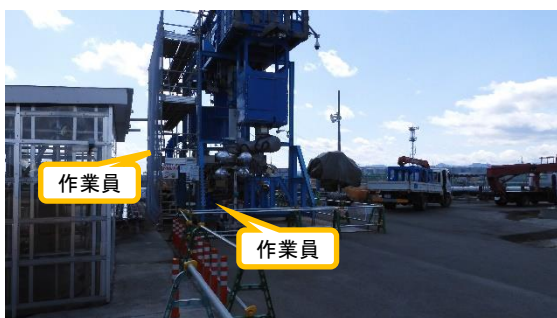
(写真5)
排気筒解体装置メンテナンスの状況

- ・現地確認時は、解体作業は実施されておらず、解体装置のメンテナンスが実施されていた。（写真5）
- ・東京電力によると、現場確認時には18ブロック目の筒身の50%切断が完了しており、今後残りの50%切断を実施するとのことであった。
