## 福島第一原子力発電所現地確認報告書

- 1 確認日  
令和2年4月13日（月）
- 2 確認箇所  
サブドレン他浄化設備
- 3 確認項目  
サブドレン他浄化設備 pH緩衝塔設置工事の状況
- 4 確認結果の概要  
前回（令和2年2月4日）に引き続き、サブドレン他浄化設備に追加設置するpH緩衝塔の設置工事の状況を確認した。（図1、2）
  - ・前回確認時、A系についてはpH緩衝塔が設置済み、B系についてはpH緩衝塔が未設置であったが、今回確認時は両系ともpH緩衝塔が設置されており、配管敷設工事も含めて終了していた。（写真1）
  - ・前回確認時、A系にはpH緩衝塔周囲に堰及び漏えい検出器が設置されていたが、今回確認時、B系にも同様に堰及び漏えい検出器が設置されていた。（写真2）
  - ・現場確認時、B系のpH緩衝塔の配管サポート設置作業が実施されていた。（写真3）

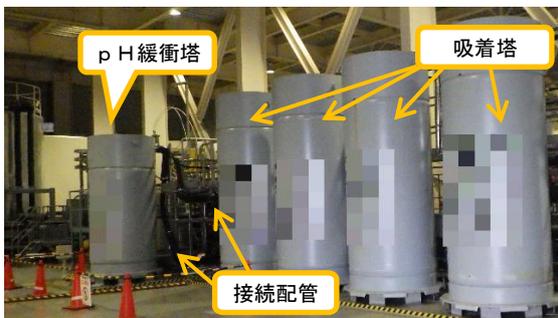
(写真1-1)  
A系の状況

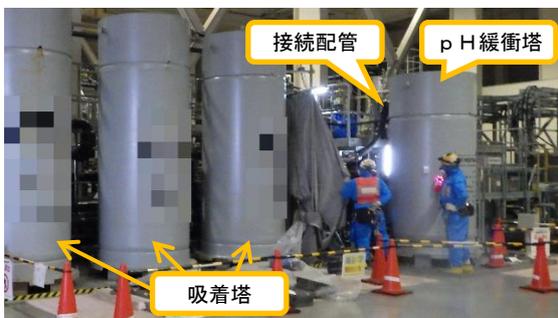
(写真1-2)  
B系の状況

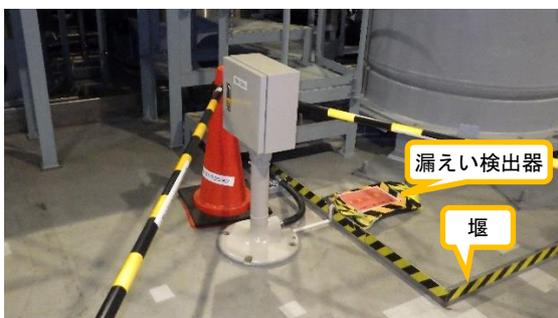
(写真2-1)  
pH緩衝塔が設置されている堰内の  
状況 (A系)

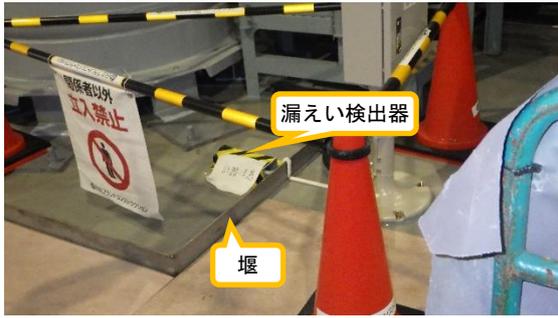
(写真 2 - 2)  
pH緩衝塔が設置されている堰内の  
状況 (B系)

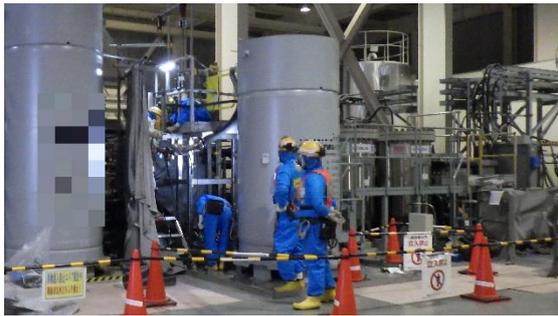
(写真 3)  
pH緩衝塔の配管サポート設置作業  
の状況
