福島第一原子力発電所現地確認報告書

令和2年4月14日（火）

- ・既設多核種除去設備
- ・増設多核種除去設備

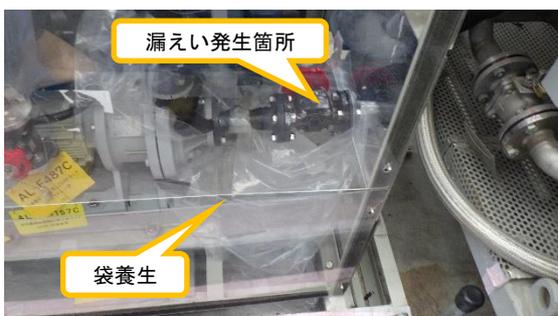
- ・漏えい箇所は、前回同様袋養生された状態であった。（写真1）
- ・pH計ラックには、バルブ開閉時には中央操作室に連絡する旨の注意書き及び吸着塔pH計ラック流量調整が新たに掲示されていた。（写真2）
- ・養生された袋の内部及びドレンパン内を確認したところ、目視した範囲では新たな漏えいはなかった。
- ・東京電力によると、現在詳細な原因を調査中であり、原因確認後に再発防止対策を検討するとのことであった。

(写真1)
漏えい箇所の状況

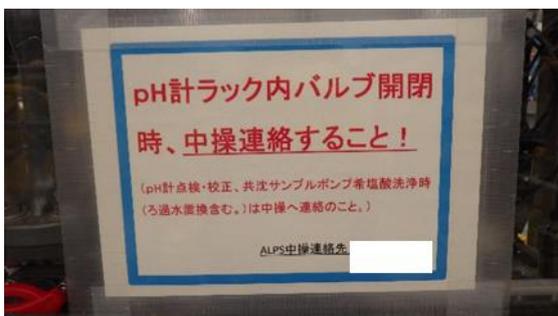
(写真2-1)
注意書きの掲示状況

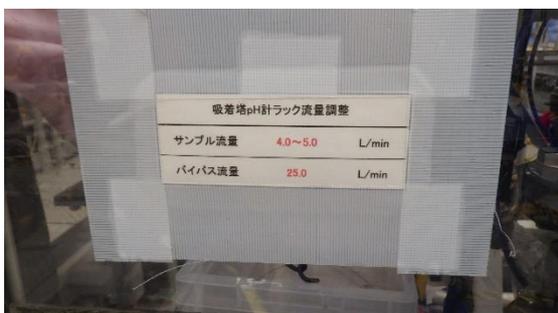
(写真2-2)
吸着塔pH計ラック流量調整の掲示状況

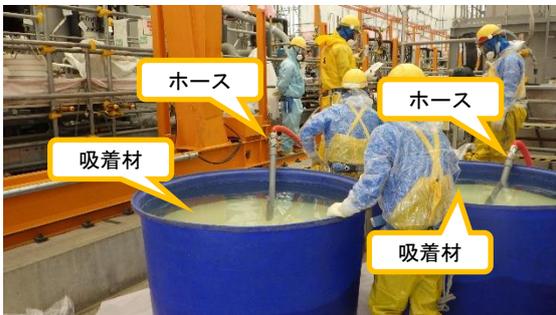
- ・ 充填する吸着材が 2 つの容器に入れられて既設多核種除去設備入口に設置されており、そこからホースで吸着材が吸着塔 9 B まで移送されていた。(写真 3)
- ・ 既設多核種除去設備入口と吸着塔 9 B は離れているため、電話等でそれぞれの場所の作業員と連絡を取り合いながら作業が実施されていた。
- ・ 確認した範囲では、漏えい等のトラブルはなく、作業が実施されていた。

(写真 3-1)
既設多核種除去設備入口付近の状況

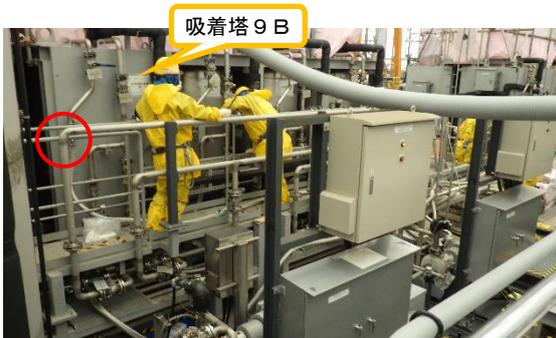
(写真 3-2)
吸着塔 9 B 付近の状況
赤丸部分で吸着材を移送するホース
と吸着塔 9 B の配管が接続されている

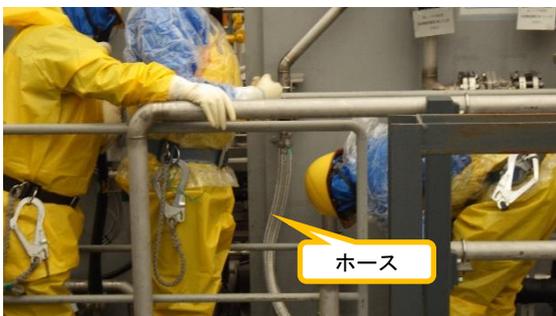
(写真 3-3)
写真 3-2 赤丸部分拡大

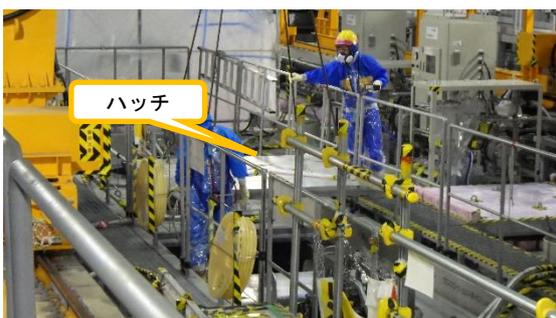
(写真4-1)

- H I Cの吊上げ等は門型クレーンで吊した玉掛け用器具を使用して実施され、門型クレーン操作者は周囲の状況を確認しながら慎重に操作を実施していた。(写真4-1、4-6、4-8)
- H I C輸送コンテナを積んだトレーラーが増設多核種除去設備内に入構する際は、作業員がスピーカーで指示をしながら慎重に誘導していた。(写真4-4)
- H I C吊り上げ前後で、周辺の空間線量率に大きな変化はなかった。
- 確認した範囲では、特にトラブルなく作業が実施されていた。

H I Cしゃへいハッチ取り外し作業

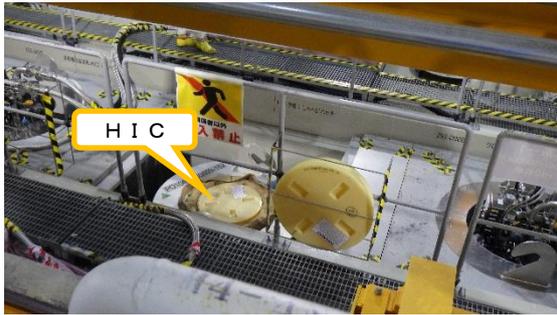
(写真4-2)
ハッチ取り外し後の状況

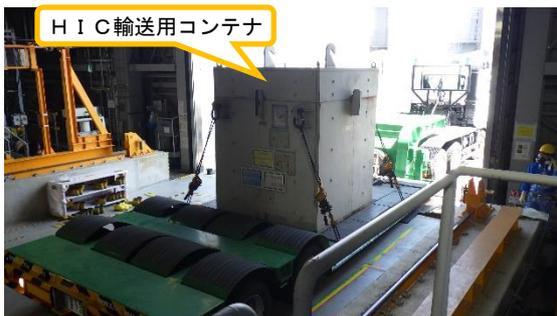
(写真4-3)
トレーラー入構作業
H I C 輸送用コンテナを積んでいる

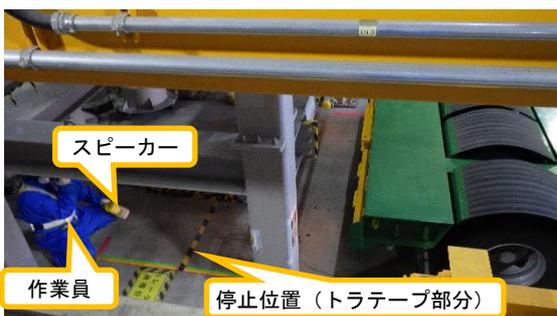
(写真4-4)
トレーラー誘導作業
作業員がスピーカーを使い、トレーラーを停止位置まで誘導している

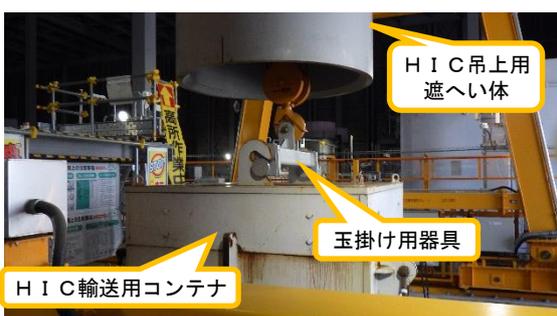
(写真4-5)
H I C 輸送用コンテナ蓋の玉掛け作業
門型クレーンで吊した玉掛け用器具で玉掛けを行い、蓋を取り外す

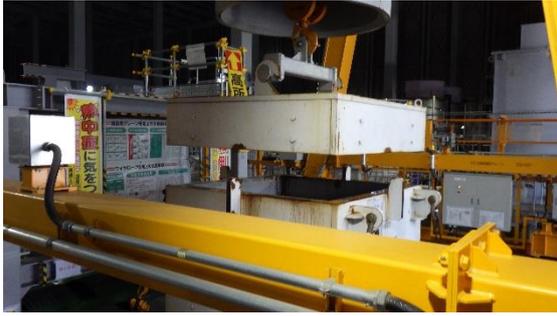
(写真4-6)
H I C 輸送用コンテナ蓋の取り外し
作業
取り外した蓋は近傍の架台に仮置き
された

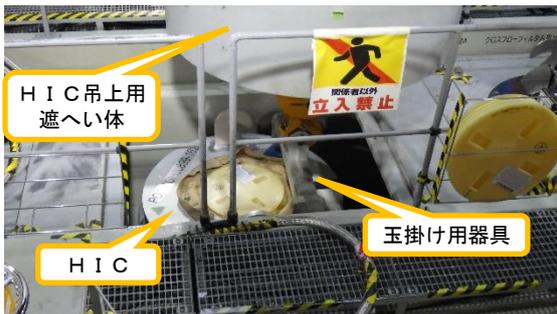
(写真4-7)
H I C の玉掛け作業

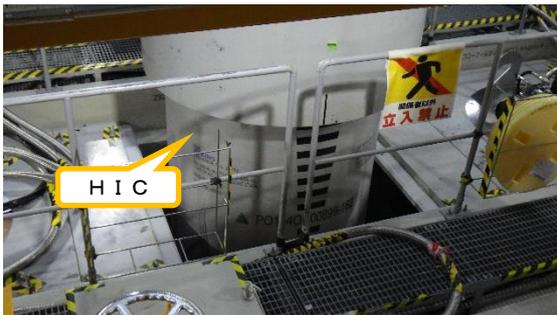
(写真4-8)
H I C の吊り上げ作業
