福島第一原子力発電所現地確認報告書

令和2年 4月22日（水）

6号機原子炉建屋オペレーティングフロア

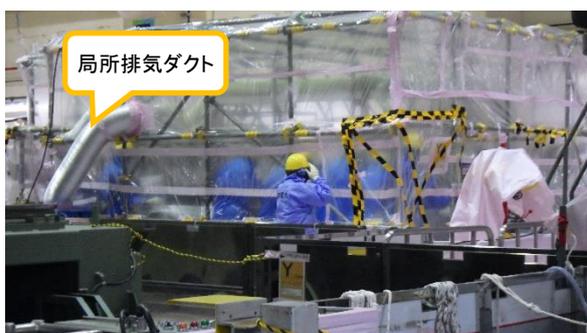
(写真1-1)
汚染拡散防止ハウスの状況①

- ・現地確認時には、汚染拡散防止ハウス内において、万が一曲げ戻し作業時に燃料棒が破損しても燃料が散逸しないように、燃料棒をビニールチューブで被覆する作業を行っていた。（写真1）
- ・汚染拡散防止ハウス内外の放射性物質濃度を測定するダストモニタ（写真2）の指示値に異常はなく、警報設定値（ α 核種： 1×10^{-7} Bq/cm³ β 核種： 5×10^{-5} Bq/cm³）を十分下回っていた。
- ・東京電力によると、本日（4月22日）から2日間で燃料棒の曲げ戻し作業を行い、4月24日に曲げ戻した燃料棒を元の燃料集合体に組み込んで新燃料貯蔵庫に収納する予定とのことである。
