福島第一原子力発電所現地確認報告書

4号機タービン建屋2階（オペレーティングフロア）

淡水化装置信頼性向上に係る対策の状況

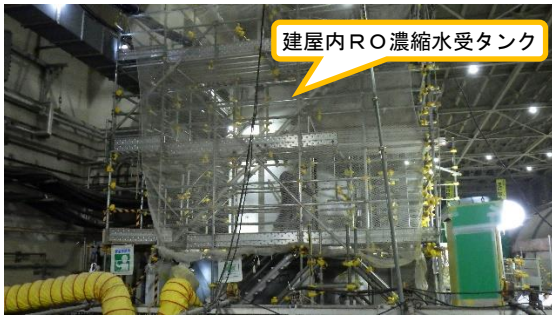
(写真1-1)
南側から撮影

- ・建屋内RO濃縮水受タンク・ポンプの設置作業は4号機タービン建屋2階で行われており、タンクとポンプの据え付け作業は終了していた。なお、当該設備は堰内に設置されていた。（写真1）
- ・現場確認時、配管の設置作業や配管の耐圧試験の準備等が行われていた。

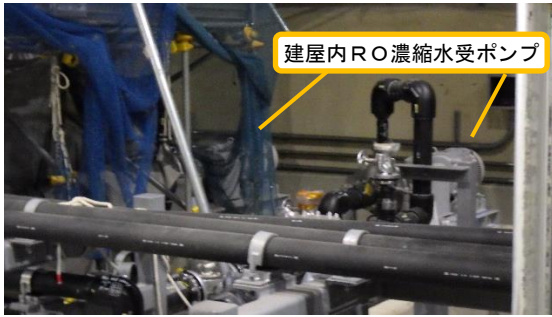
(写真1-3)
建屋内RO濃縮水受ポンプ
(写真1-2の赤線部拡大)
