福島第一原子力発電所現地確認報告書

- 1 確認日
令和2年7月22日（水）
- 2 確認箇所
千島海溝津波対策防潮堤設置工事現場（1～4号機タービン建屋東側）
- 3 確認項目
千島海溝津波対策防潮堤設置工事の状況

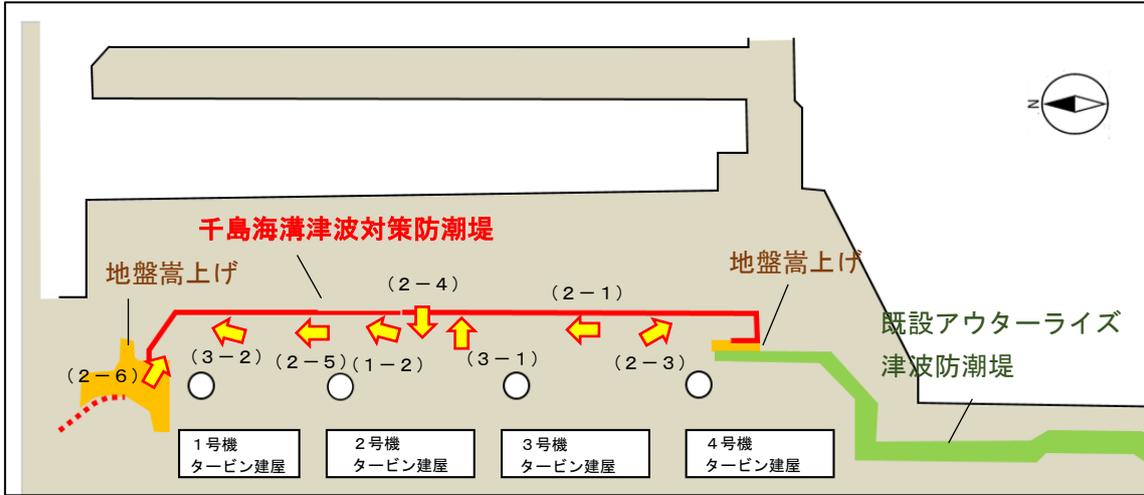
(図2) 千島海溝津波対策防潮堤詳細図

- 前回（令和2年4月3日）に引き続き、工事の進捗状況を確認した。
- ・千島海溝津波対策防潮堤の整備箇所は図1、図2のとおりであり、新たに2号機タービン建屋東側にL型擁壁が据え付けられていた。（写真1）
 - ・L型擁壁近傍にある配管について、新たにU字溝の設置工事が実施されていた。また、全体的にL型擁壁設置予定エリアでは基礎の工事が進捗していた。（写真2）
 - ・防潮堤高さを上回る津波が襲来した際に防潮堤内の海水を排水するフラップゲートは、一部未設置の箇所があったが、ほぼ全ての箇所で設置されていた。（写真3）

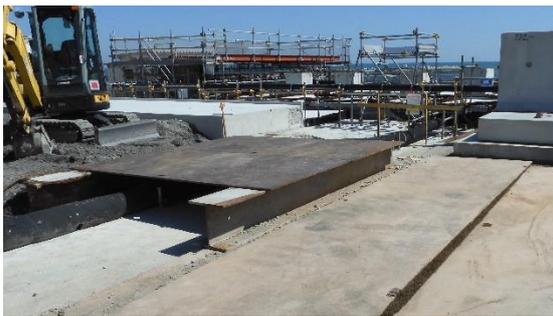
(写真1-1)
 前回(令和2年4月3日撮影)
 2号機タービン建屋東側の状況

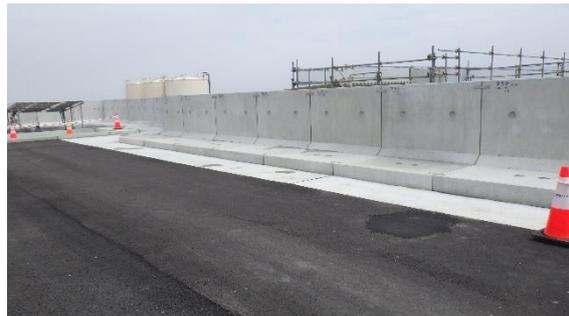
(写真1-2)
 今回撮影
 2号機タービン建屋東側の状況

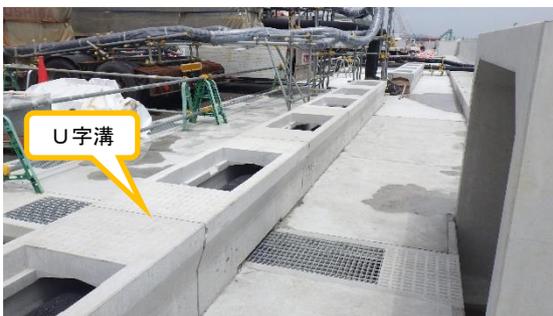
(写真2-1)
 3号機タービン建屋東側の状況
 U字溝設置済み

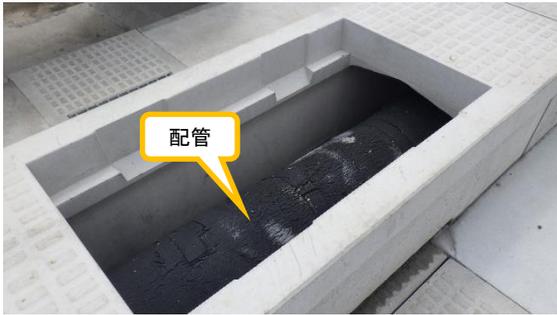
(写真 2 - 2)
U字溝の内部の配管

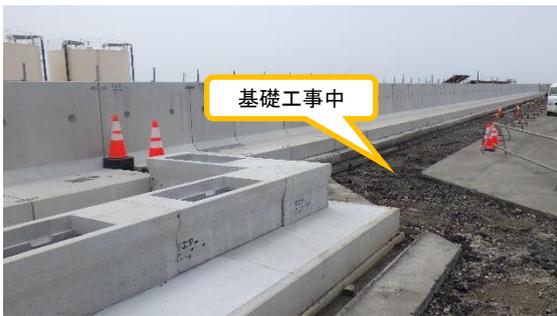
(写真 2 - 3)
4号機タービン建屋東側の状況

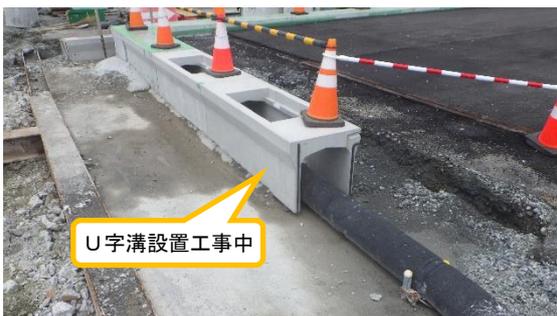
(写真 2 - 4)
2号機タービン建屋東側の状況

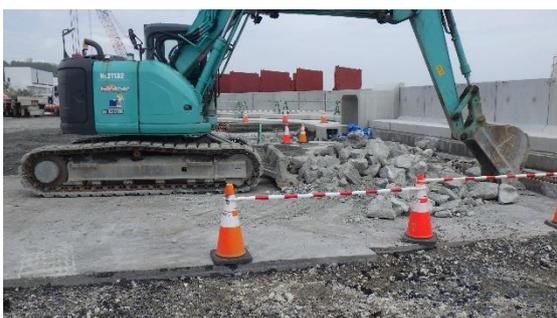
(写真 2 - 5)
1、2号機タービン建屋東側の状況

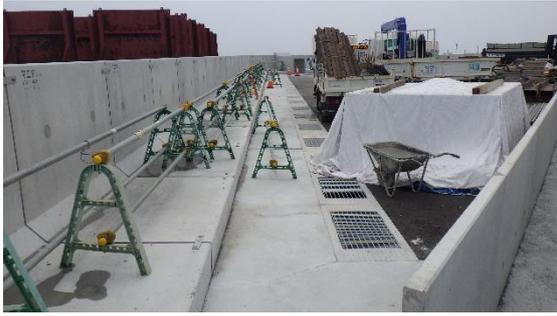
(写真2-6)
1号機タービン建屋東側の状況

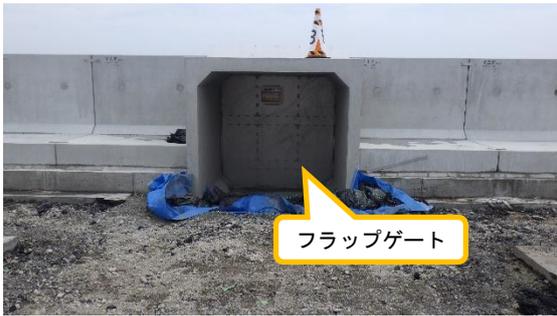
(写真3-1)
フラップゲート設置箇所

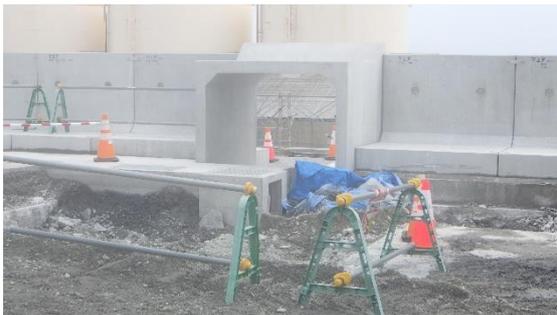
(写真3-2)
フラップゲート未設置箇所
