福島第一原子力発電所現地確認報告書

令和2年8月4日（火）

2号機原子炉建屋近傍（サブドレンピットNo. 19及びNo. 18）

サブドレンピットNo. 19及びNo. 18の状況

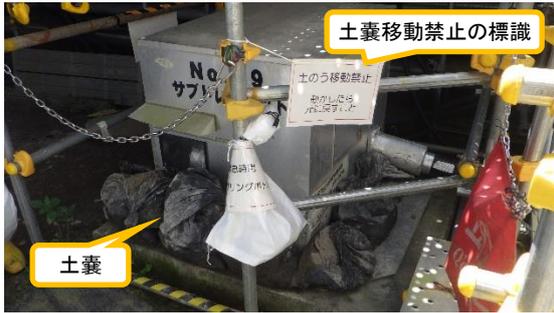
令和2年7月8日午前10時頃より40mm/h程度の降雨があり、サブドレンNo. 19の井戸から地表面に地下水が溢水した。東京電力によると、溢水が発生した理由として、サブドレンNo. 18近傍は窪地となっていることから雨水が周囲から集まる状態となっていること及び隣接するサブドレンNo. 18と地下の横引き管で繋がっていること等が推定されており、暫定的な対策として、当該サブドレンピット周辺への土嚢の設置等が実施されていることから、状況を確認した。（前回確認：[令和2年7月9日](#)）

- ・サブドレンピットNo. 19周囲には土嚢が設置されていた。また、付近には土嚢移動禁止を示す標識が設置されていた。（写真1）
- ・サブドレンピットNo. 18周囲には既設の堰に加えて、土嚢による堰が追加されていた。（写真2）
- ・東京電力によると、恒久的な対策としてサブドレンピットの嵩上げ工事を降雨が多い時期（8月～10月）以降に検討しているとのことである。

(写真1)
サブドレンピットNo. 19周囲の状況

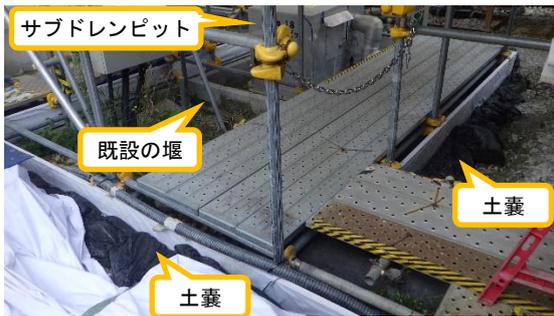
(写真2)
サブドレンピットNo. 18周囲の状況
