福島第一原子力発電所現地確認報告書

- 1 確認日
令和2年8月7日（金）
- 2 確認箇所
2号機タービン建屋近傍
- 3 確認項目
2号機タービン建屋雨水排水先等の状況

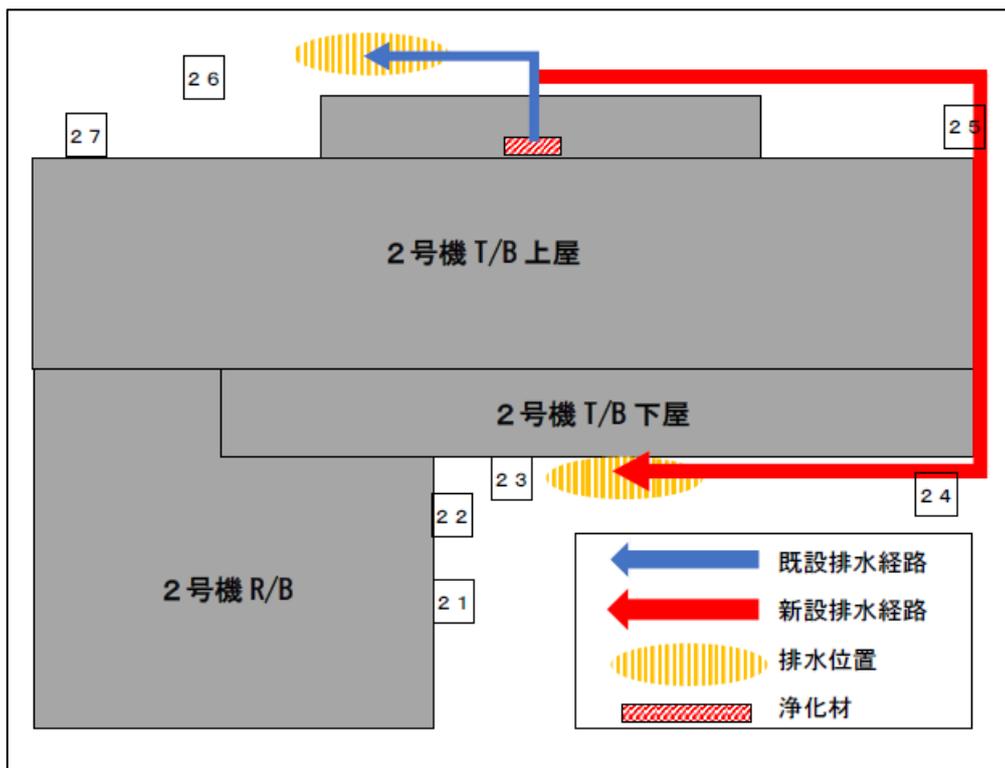
(図2) 雨水排水経路概略図(数字はサブドレンピットの番号を表す)

2号機タービン建屋上屋面の雨水は、浄化材を設置した雨樋を經由して同建屋東側の地表面に排水していたが、豪雨時には同建屋東側のサブドレンの負荷が高くなり、地下水位の上昇に伴い建屋流入量が増加し、汚染水発生量の増加につながっている状況となっている。

そこで、東京電力は当該サブドレンの負荷を分散し、雨水の建屋流入量を抑制するため、同建屋西側にも雨水の排水ができるように雨樋を設置し、排水経路を増設した。

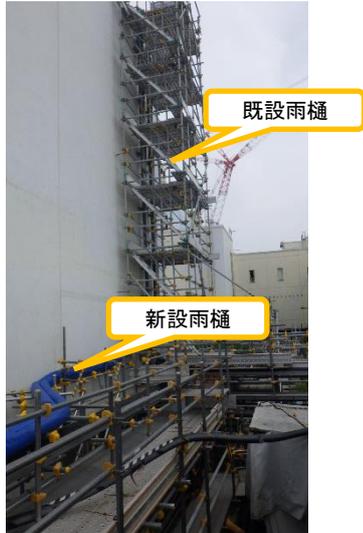
- ・既設の雨樋は建屋壁面に沿って2つ設置されており、途中で新設の雨樋が据え付けられており、バルブの切り替えで排水先を操作できるようになっていた。（写真1）
- ・既設の雨樋は地表面に設置されており、排水箇所では複数の孔を開けた塩ビ管が据え付けられていた。また、排水先は草が生い茂っていた。（写真2）
- ・新設された雨樋は、2号機タービン建屋西側のサブドレンピット No. 23 近傍まで敷設されており、既設と同様に排水箇所では複数の孔を開けた塩ビ管が据え付けられていた。また、排水先は砂利が敷かれていた。（写真3）

(写真1-1)
雨樋の敷設状況
南側から撮影

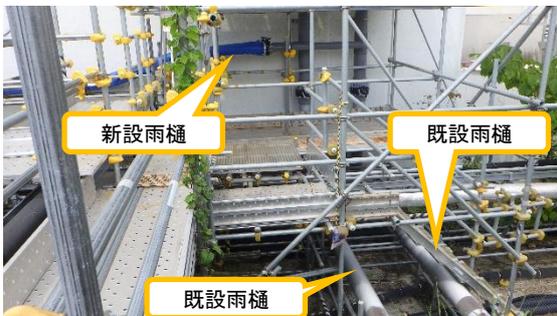
(写真1-2)
雨樋の敷設状況
東側から撮影

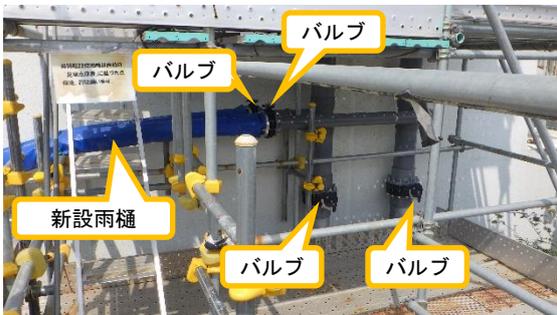
(写真1-3)
新設雨樋近傍拡大

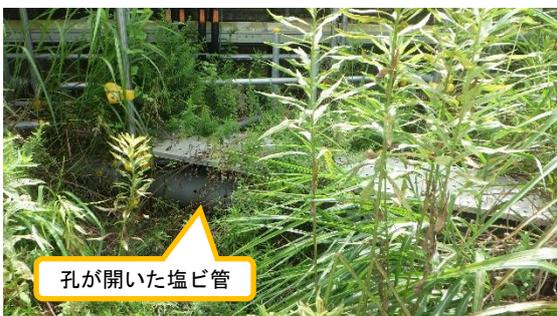
(写真2)
既設雨樋の排水先の状況

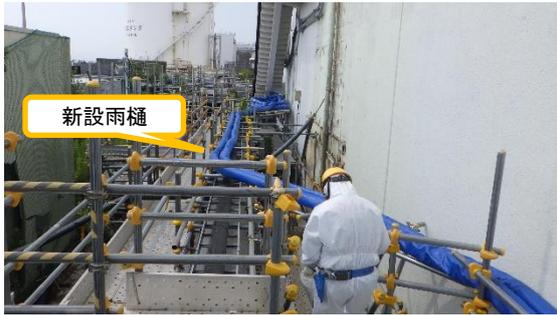
(写真3-1)
新設雨樋敷設状況（2号機タービン
建屋東側）
北側から撮影

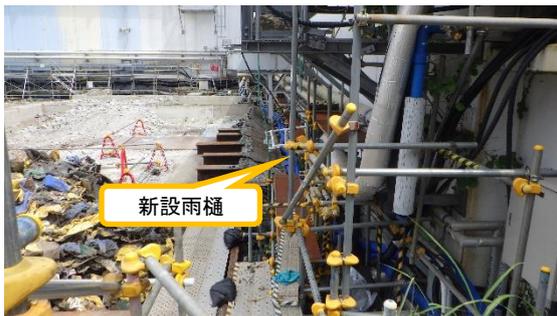
(写真3-2)
新設雨樋敷設状況（2号機タービン
建屋西側）
南側から撮影

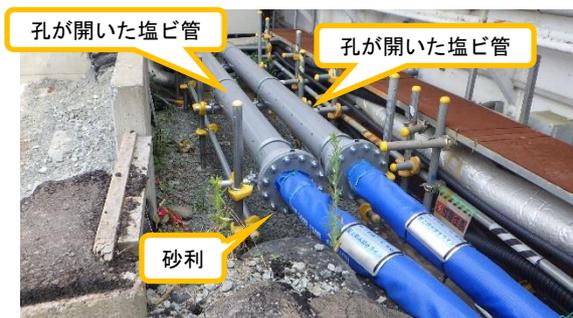
(写真3-3)
新設雨樋の排水先の状況
