## 福島第一原子力発電所現地確認報告書

令和2年8月17日（月）

- ・ 2～3号機東側（2.5m盤）
- ・ G5タンクエリア

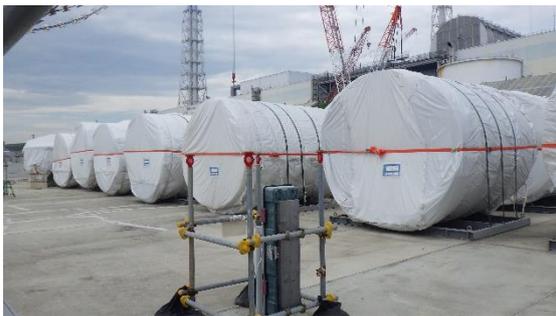
(写真1)  
筒身の仮置き状況  
養生シートが掛けられ、架台に固定

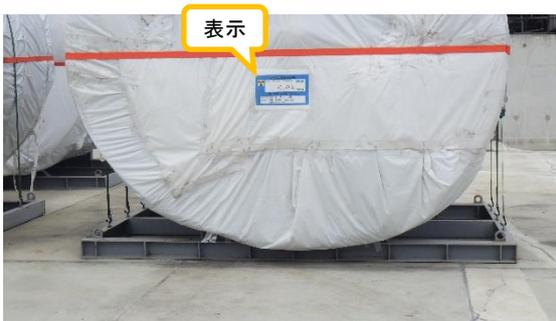
(写真2)  
筒身毎に表面線量率等が表示

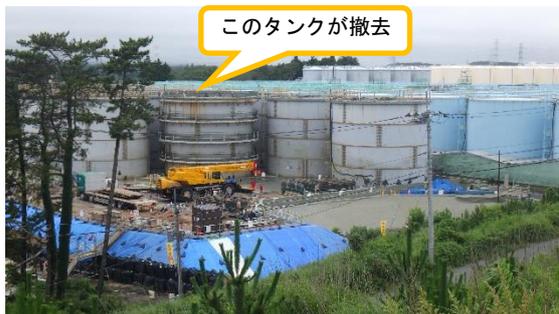
(写真3-1)  
前回(7月29日)の状況  
(エリア南東側から撮影)

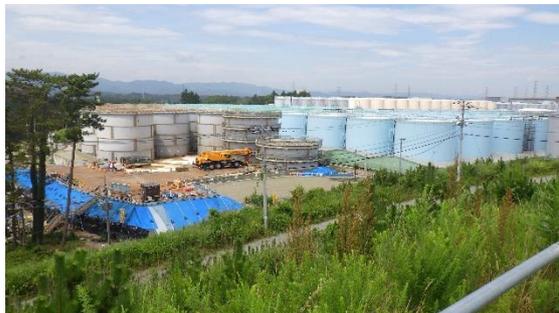
(写真3-2)  
今回(8月17日)の状況

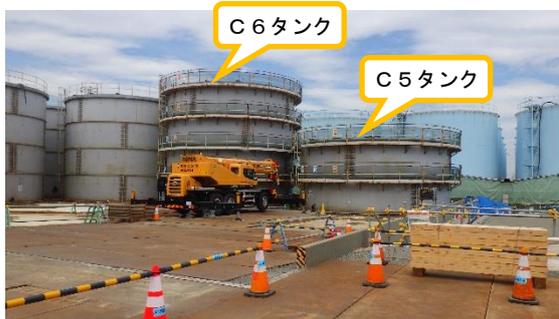
(写真4)  
C5タンクは4段目、3段目の側板が撤去。C6タンクには歩廊が設置
