福島第一原子力発電所現地確認報告書

固体廃棄物貯蔵庫第6～8棟

固体廃棄物貯蔵庫第6～8棟における現況確認

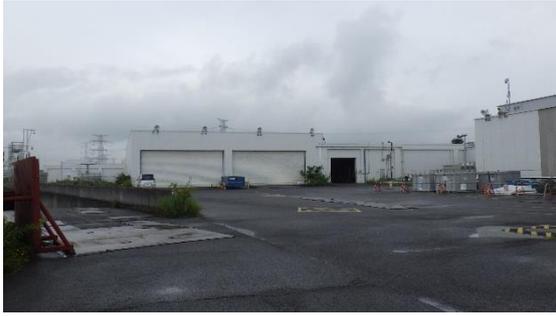
(写真1)
固体廃棄物貯蔵庫（東側から撮影）
正面に見えるのは第4棟。
第6棟～第8棟は、この裏側に位置する。

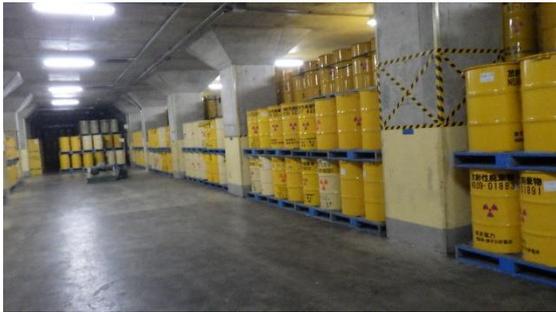
(写真2)
廃棄物貯蔵状況
廃棄物入りのドラム缶が最大3段で
保管（地下2階）

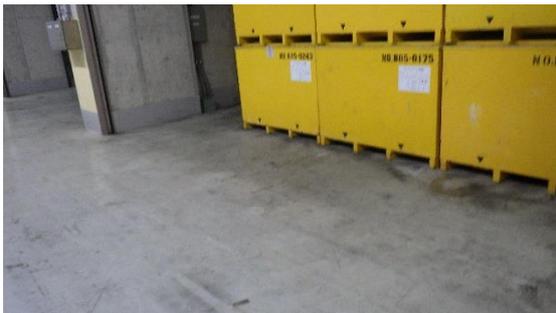
(写真3)
床面等には廃棄物の飛散や漏れ及び
その痕跡は確認されなかった。
（地下2階）

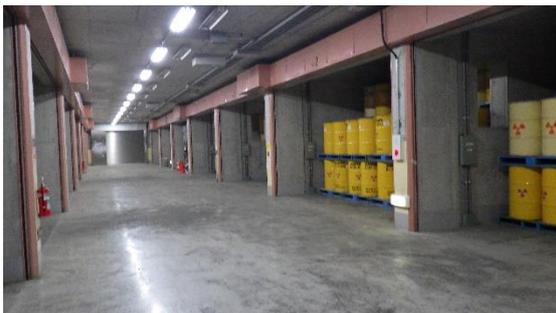
(写真4)
床面、壁面、天井に結露は確認され
なかった。（地上1階）

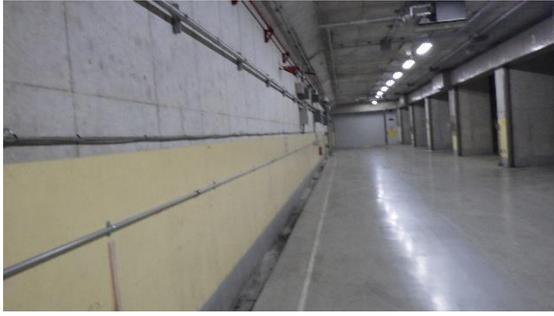
(写真5)
床面、壁面、天井に結露は確認されなかった。(地下1階)

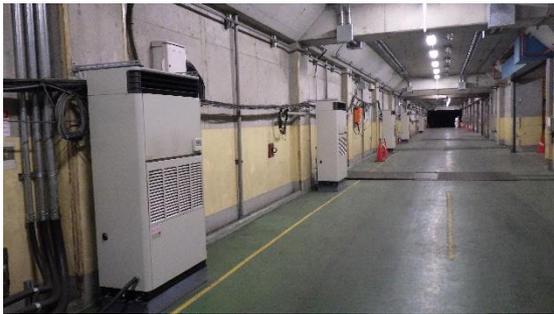
(写真6)
地下2階にはエアコンが設置され、稼働していた。
