福島第一原子力発電所現地確認報告書

増設雑固体廃棄物焼却設備

増設雑固体廃棄物焼却設備の建設工事の状況

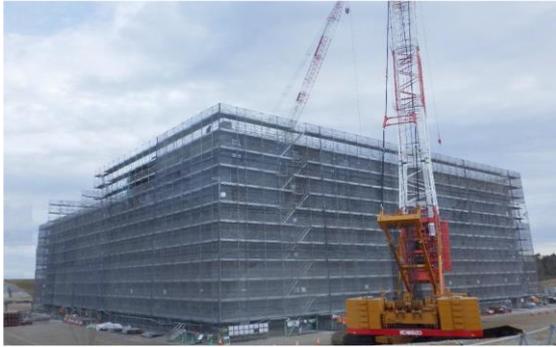
(写真 1 - 1)
 建屋の状況
 前回（平成 30 年 12 月 26 日）撮影（南東側から撮影）

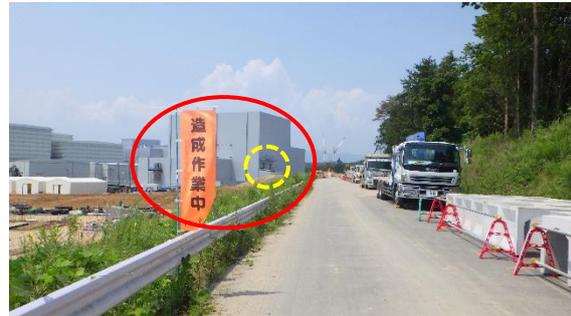
- ・増設雑固体廃棄物焼却設備の建屋はほぼ完成していた。（写真1）
- ・なお、東京電力によると、建屋は5階建てであるが、2階と3階は吹き抜けの構造になっているとのことであった。
- ・建屋内では、各種設備の建設工事が進捗していた。また、一部設備では試運転が実施されていた。（写真2）

(写真 1 - 2)
 今回撮影（北東側から撮影）
 赤丸部分が増設雑固体廃棄物焼却設備建屋
 黄色点線丸部分はトラックによる廃棄物搬入口

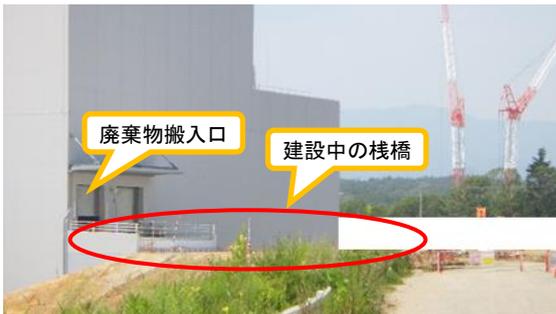
(写真 2 - 1)
 廃棄物搬入口の栈橋の建設状況（写真 1 - 2 黄色点線丸部分拡大）

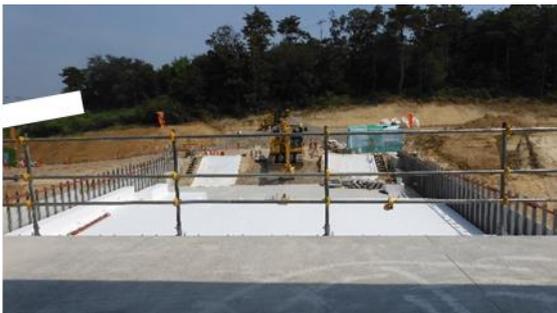
(写真 2 - 2)
 建設中の栈橋拡大（写真 2 - 1 赤丸部分拡大）

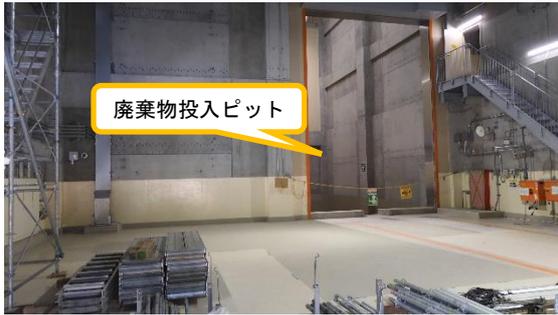
(写真 2 - 3)
廃棄物搬入口内部の状況

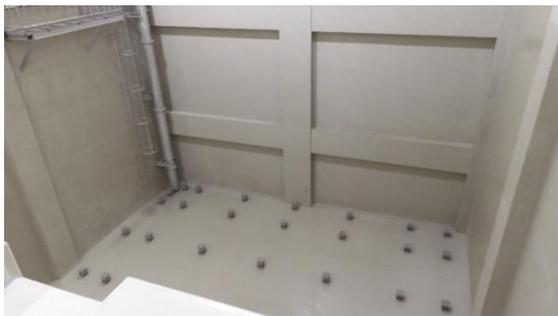
(写真 2 - 4)
投入ピット内部の状況
ピット下部にはステンレス製のすのこを敷き、廃棄物が直に床面に触れないようにするとのこと

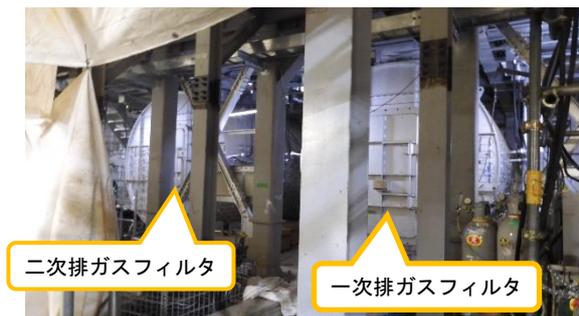
(写真 2 - 5)
排ガスフィルタ (HEPAフィルタ) の設置状況
これらのフィルタ以外にも、バグフィルタ及びプレフィルタが設置されている

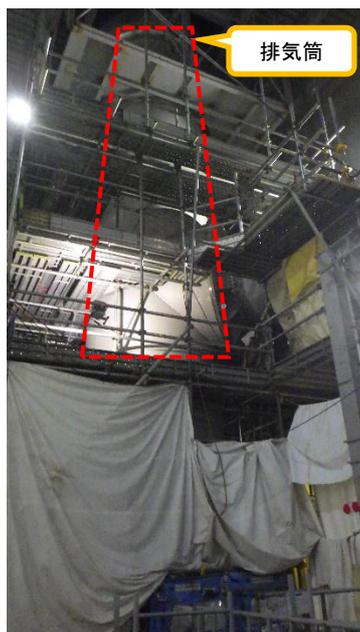
(写真 2 - 6)
排気筒の設置状況

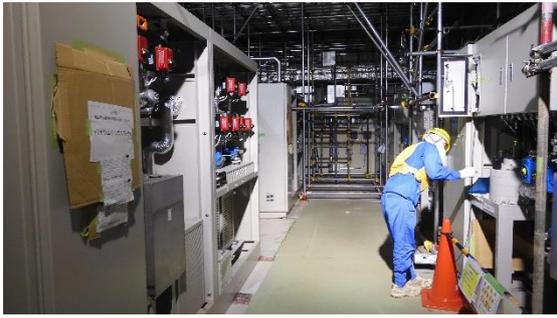
(写真 2 - 7)
排ガスモニタ室の状況
試運転が実施されていた

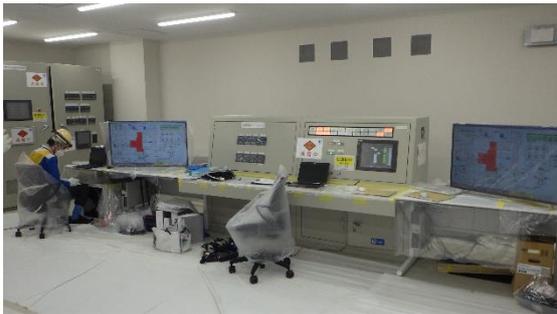
(写真 2 - 8)
制御室内部の状況（監視モニタ付
近）
試運転が実施されていた

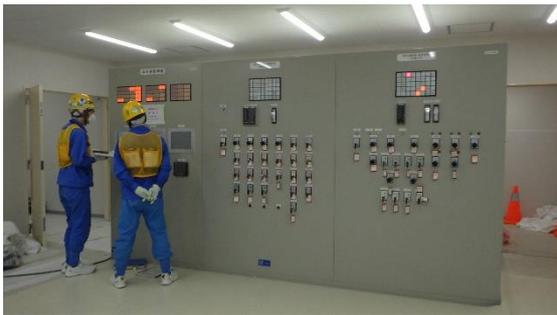
(写真 2 - 9)
制御室内部の状況（監視盤付近）
試運転が実施されていた
