福島第一原子力発電所現地確認報告書

メガフロート（1～4号機取水路開渠内）

メガフロート津波等リスク低減対策工事の進捗状況

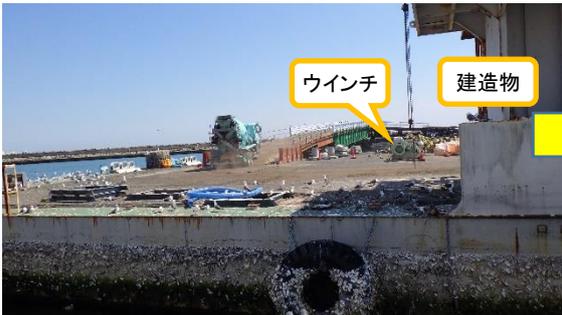
(写真1-1)
メガフロート北側の状況 (前回(4月9日)西側から撮影)

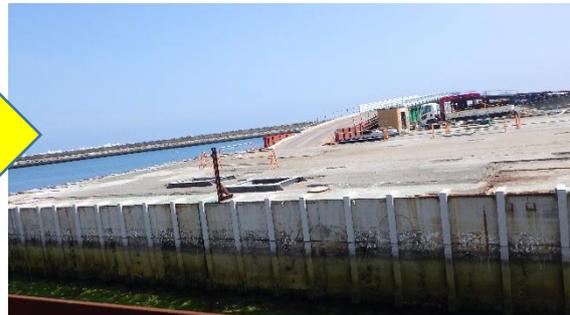
- ・メガフロート上にあった建造物やウインチ等は撤去されており、メガフロート上に開けられたモルタル充填口は閉塞されていた。（写真1、2）
- ・現地確認時には作業は行われていなかったが、メガフロート南西側に砕石（人工地盤材料）が投入されており、メガフロート西側と海側遮水壁との間を埋め戻す工事が開始されていた。（写真3）

(写真1-2)
メガフロート北側の状況 (今回(8月19日)西側から撮影)

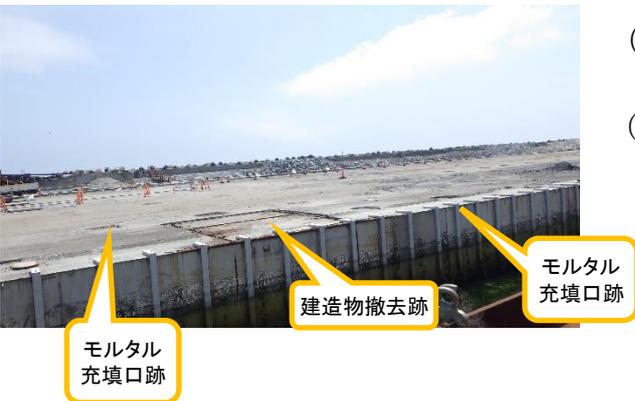
(写真2)
メガフロートの状況
(メガフロート中央部を北西側から撮影)

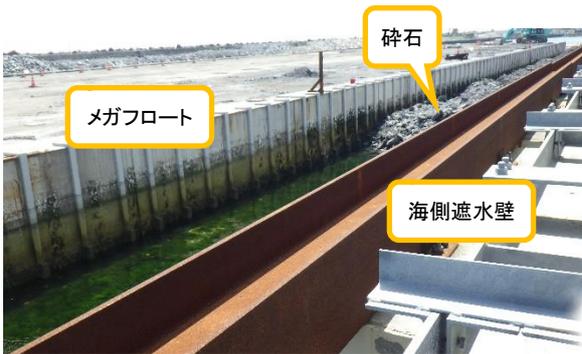
(写真3)
砕石による埋め戻しの状況
(北西側から撮影)

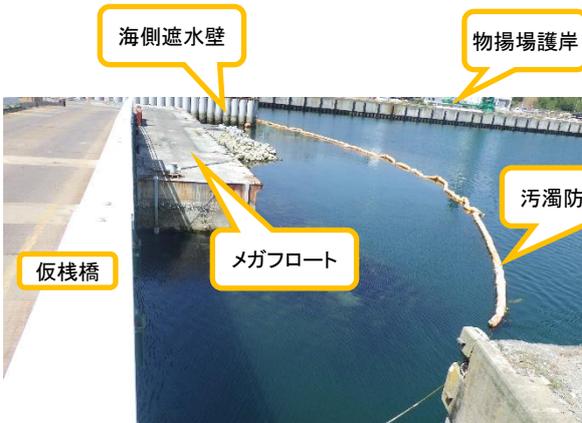
なお、メガフロート北側港湾内には、汚濁防止フェンスが引き続き設置されていた（写真4）

(写真4)
メガフロート北側の汚濁防止
フェンス設置状況
(東側から撮影)
