福島第一原子力発電所現地確認報告書

- 1 確認日
令和2年8月21日（金）
- 2 確認箇所
1 / 2号機タービン建屋東側
- 3 確認項目
1 / 2号機タービン建屋東側のフェーシング工事の状況
- 4 確認結果の概要

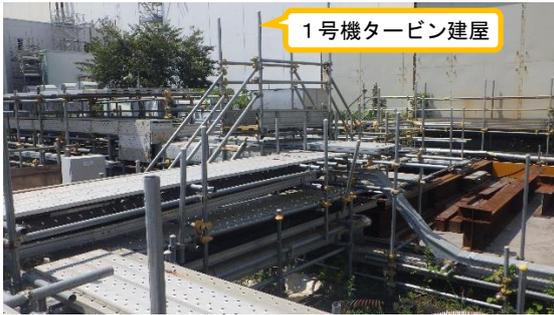
(写真1-1)

- ・現場確認時、1号機タービン建屋東側、2号機タービン建屋東側ともにフェーシング工事等の作業は実施されていなかったが、準備工事である支障物撤去作業や除草作業等は進捗していた。（写真1）

1号機タービン建屋東側の状況
(北東側から撮影)

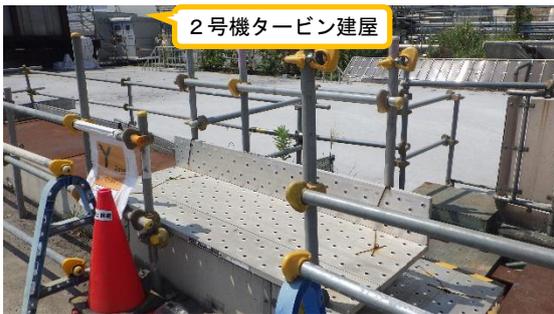
(写真1-2)

2号機タービン建屋東側の状況
(北東側から撮影)
