## 福島第一原子力発電所現地確認報告書

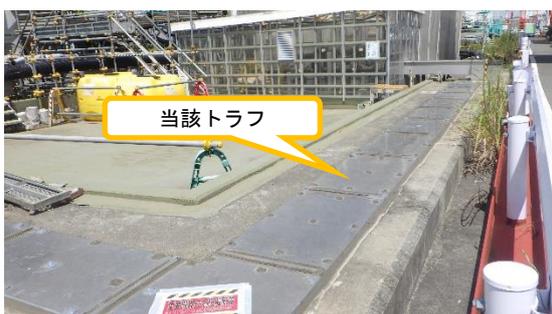
- 1 確認日  
令和2年8月25日（火）
- 2 確認箇所  
サブプレッションプールタンク建屋付近
- 3 確認項目  
建屋内RO循環設備A系トラフ内における漏えい検知器の作動後の対応状況
- 4 確認結果の概要  
令和2年7月8日にサブプレッションプールタンク建屋<sup>※1</sup>付近に設置されている建屋内RO循環設備<sup>※2</sup>A系トラフ<sup>※3</sup>内の漏えい検知器が警報を発報した。東京電力社員が警報の発生したトラフ内を確認した結果、トラフ内に水が約10cm程度溜まっていたことが確認されたが、溜まり水の放射能濃度や塩分濃度の分析結果から雨水と判断されていた。しかし、溜まり水に全ベータ放射能（58Bq/L）が検出されており、8月17日に再度、トラフ内の配管の詳細点検が実施されたことから、現状を確認した。（図1）
  - ・当該トラフには雨水浸入防止のための止水材が施工されていた。なお、部分的に止水材の補修が行われていた。（写真1）
  - ・東京電力によると、当該トラフ内を8月17日に点検した結果、配管からの系統水の漏えいがないことを確認したため、溜まり水は雨水と判断したとのことであった。

(写真1-1)  
建屋内RO循環設備トラフの外観

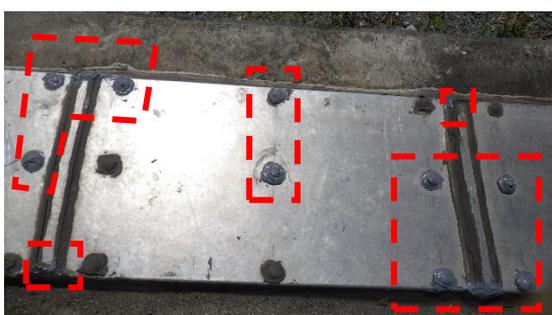
(写真1-2)  
止水材の施工状況の一例  
(赤枠が止水材の補修が行われていた箇所)
