## 福島第一原子力発電所現地確認報告書

サブドレン他浄化設備

サブドレン他浄化設備前処理フィルタ2Bからの漏えいの再発防止対策等

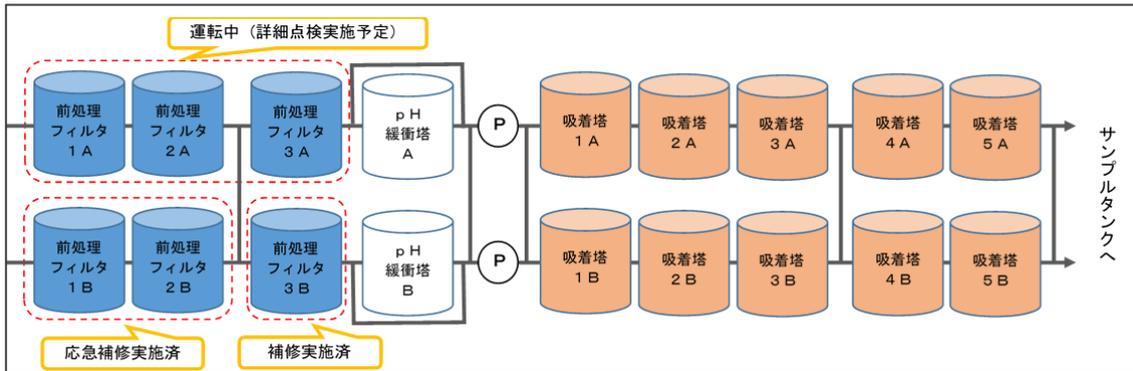
(図2) サブドレン他浄化設備概略図

令和2年5月22日にサブドレン他浄化設備に設置されている前処理フィルタ2B（図1、図2）から系統水の漏えいが発生し、その後、応急補修等が実施されたことから、現状を確認した。（前回確認：7月20日）

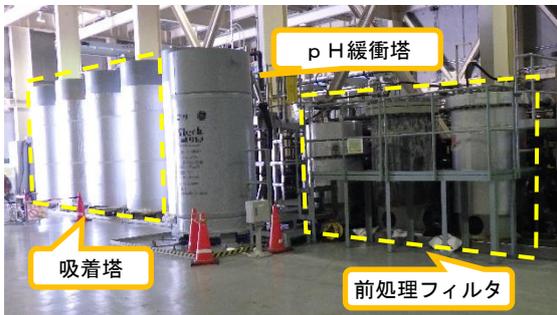
(写真1-1)  
サブドレン他浄化設備B系外観

- ・漏えいが発生した前処理フィルタ2B及び同様の腐食が確認された前処理フィルタ1Bは応急補修が完了し、容器の蓋が閉じられていた。なお、前処理フィルタ3Bについては、腐食の程度が小さかったため補修が完了し、同様に蓋が閉じられていた。（写真1）
- ・東京電力によると、前処理フィルタ1B、2Bについては、応急補修が8月6日に、前処理フィルタ3Bについても同様に、補修が8月6日に完了し、台風等の非常時にA系、B系の2系統処理が必要な場合はB系を稼働させるとのことであった。なお、今後、恒久対策として腐食対策を講じた前処理フィルタ1B及び2Bを新規製作した後に取替が予定されている。
