福島第一原子力発電所現地確認報告書

令和2年8月28日（金）

- (1) 1 / 2号機共用排気筒減容作業の状況
- (2) G5タンクエリアフランジ型タンク解体片屋外一時保管状況

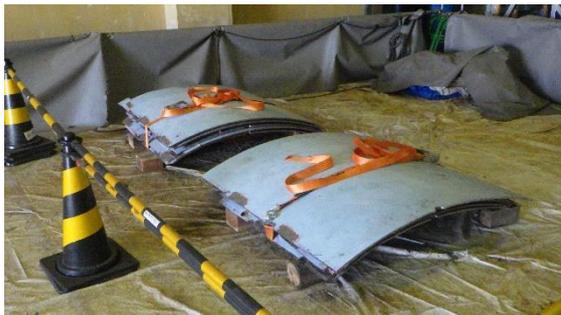
- ・1基目ブロックの減容化は完了しており、小割切断され解体片が作業現場の一角に保管されていた。（写真2）
- ・また、2基目ブロックが搬入されており、周囲をシートで覆った解体場所に保管されていた。（写真3）
- ・付近では作業員により現場の整理作業が行われていた。（写真4）

(写真2)
1 基目ブロックの解体片

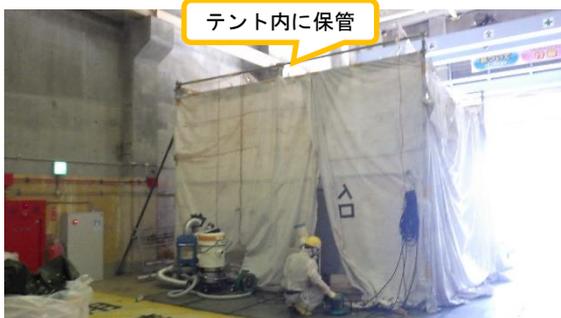
(写真3)
2 基目ブロックの保管状況

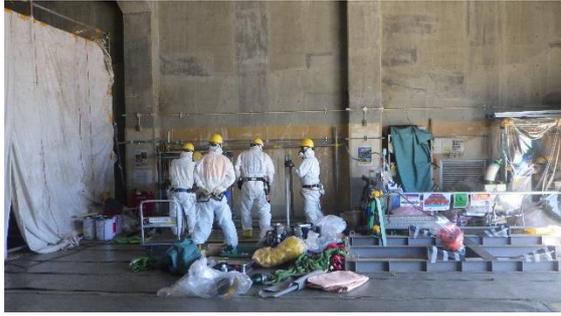
(写真4)
作業員の作業状況

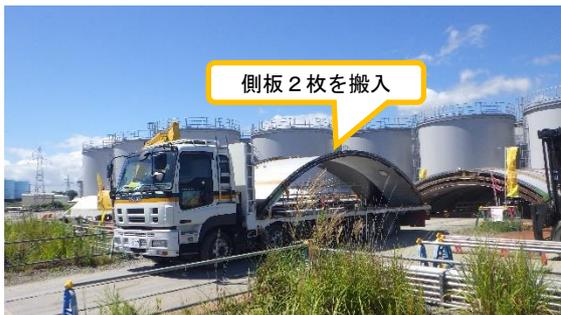
- ・現場確認時、タンクの側面にあたる側板の搬入作業が行われていた。(写真5)

(写真5-1)
側板の搬入状況

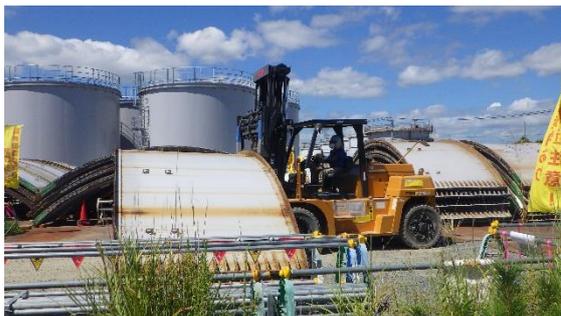
(写真5-2)
荷下ろし状況
