福島第一原子力発電所現地確認報告書

Cタンクエリア

Cタンクエリアのフランジ型タンクの解体工事進捗状況

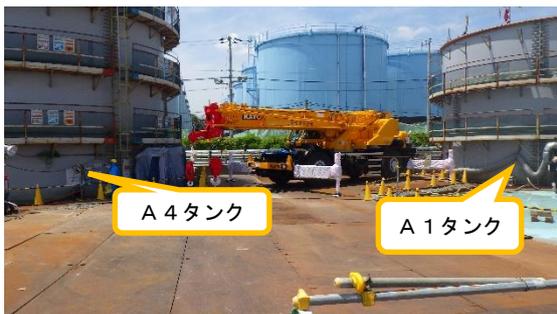
(写真1-1)
 前回(6月16日撮影)
 南東タンクエリアの状況
 北東側から撮影

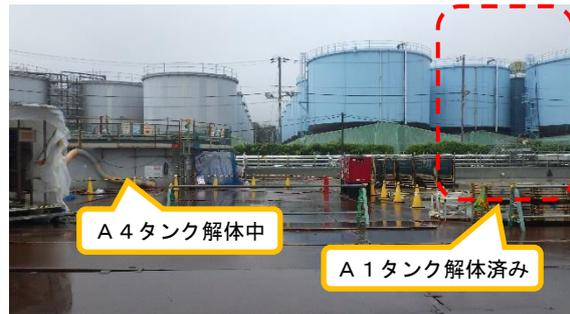
- ・前回確認時は、南東エリア（A群タンク）は2基のタンクが解体中であったが、本日確認したところ2基のタンクのうち1基の解体は完了しており、残りの1基はフランジ部4段中3段目までの解体が完了していた。（写真1、図2）
- ・北西エリア（B群タンク）では、堰の解体や基礎の切削工事が前回確認時よりも進捗していた。（写真2、図2）
- ・本日は堰外の横断側溝の撤去工事が実施されていた。（写真3）

(写真1-2)
 今回撮影
 同左

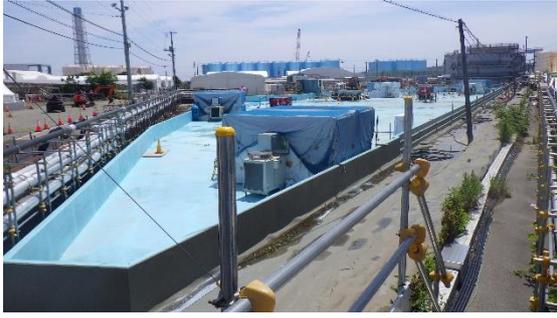
(写真 2-1)
前回 (6月16日撮影)
北西タンクエリアの状況
北西側から撮影

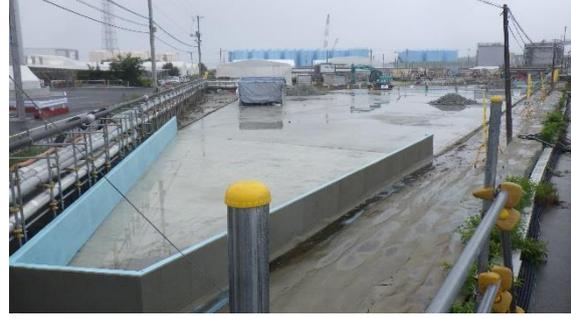
(写真 2-2)
今回撮影
同左

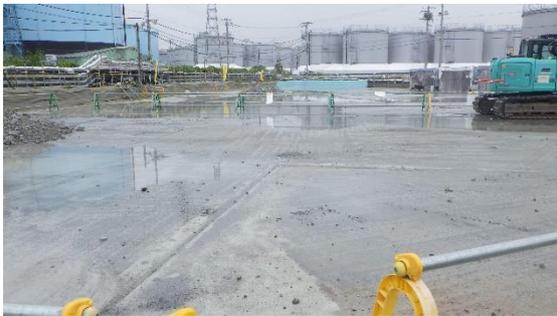
(写真 2-3)
北西タンクエリアの基礎切削工事進
捗状況
南東側から撮影

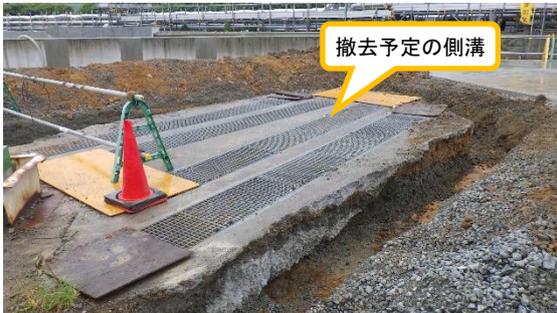
(写真 3)
横断側溝撤去工事の状況
