福島第一原子力発電所現地確認報告書

- 1 確認日
令和2年9月1日（火）
- 2 確認箇所
3号機タービン建屋屋上
- 3 確認項目
3号機タービン建屋屋根雨水対策の進捗状況
- 4 確認結果の概要

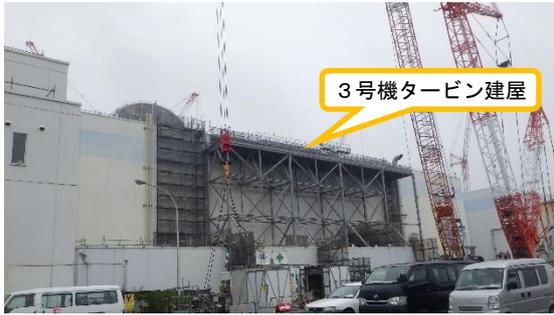
3号機タービン建屋は東日本大震災時の水素爆発の影響等により屋上部が損傷しており、損傷箇所から雨水が流入し建屋地下階の滞留水と混ざることにより、汚染水発生量増加の一因になっていた。

(写真1)
3号機タービン建屋外観
(南東側から撮影)

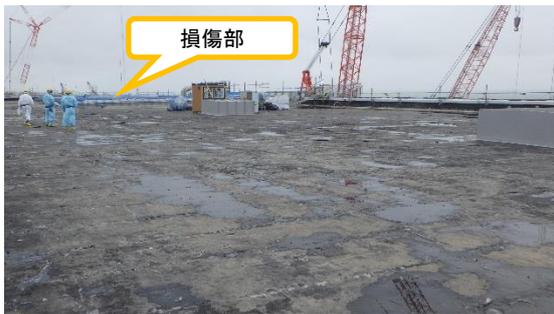
- ・ 3号機タービン建屋の損傷部は北側と南側に2箇所あり、両者ともに雨水カバーが設置されていた。（写真2）
- ・ 3号機タービン建屋では屋上の簡易防水作業が進められており、東京電力によると9月末までに作業は完了するとのことであった。（写真3）

(写真2-1)
3号機タービン建屋屋上外観
(南西側から撮影)

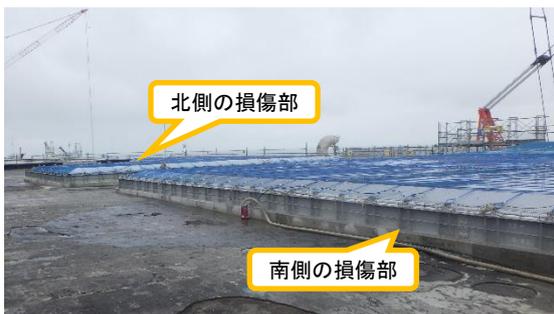
3号機タービン建屋屋上では雨水流入防止を目的とした雨水カバー設置に向け、放射線量率低減のためのガレキ撤去作業等が進められ、本年7月から損傷部への雨水カバー設置作業が開始されていた。その後、損傷部（2箇所）の雨水カバーの設置が8月7日に完了したことから、現況を確認した。

(写真2-2)
損傷部への雨水カバー設置状況

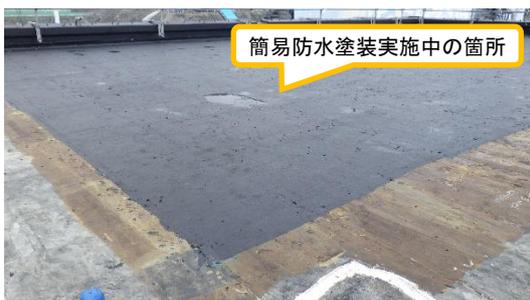
(写真3)
屋上の簡易防水塗装の状況
